Skimmelregistrering i udvalgte lokaler på Bispebjerg Skole

Rekvirent: **Københavns Kommune**
Københavns Ejendomme og Indkøb
Borups Allé 177, Blok E, 2. sal
2400 København NV
att. Ib Lindal

Udført af: SBMI A/S
Rungstedvej 21, 2970 Hørsholm
ved direktør, ph.d. Claus Lundsgaard

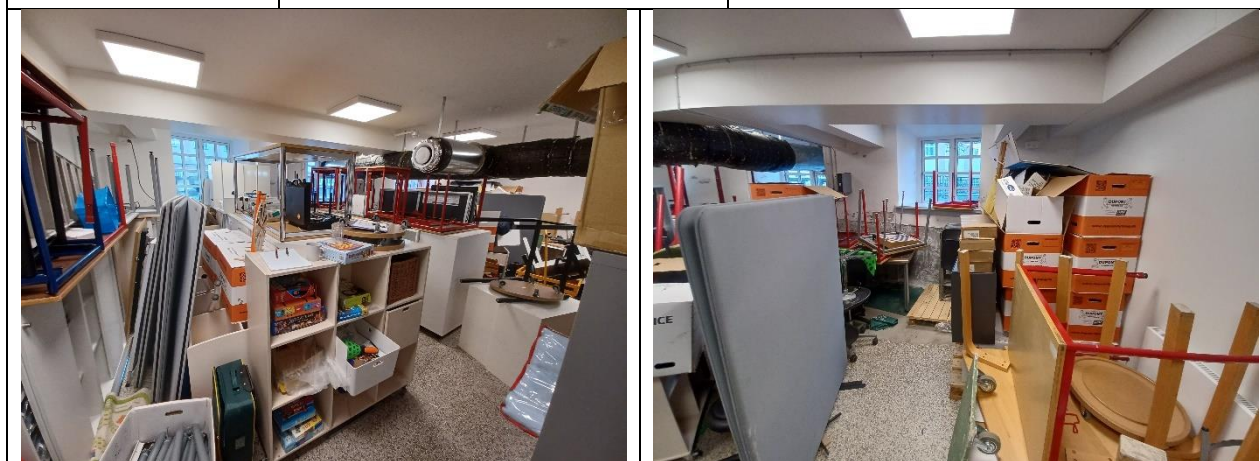
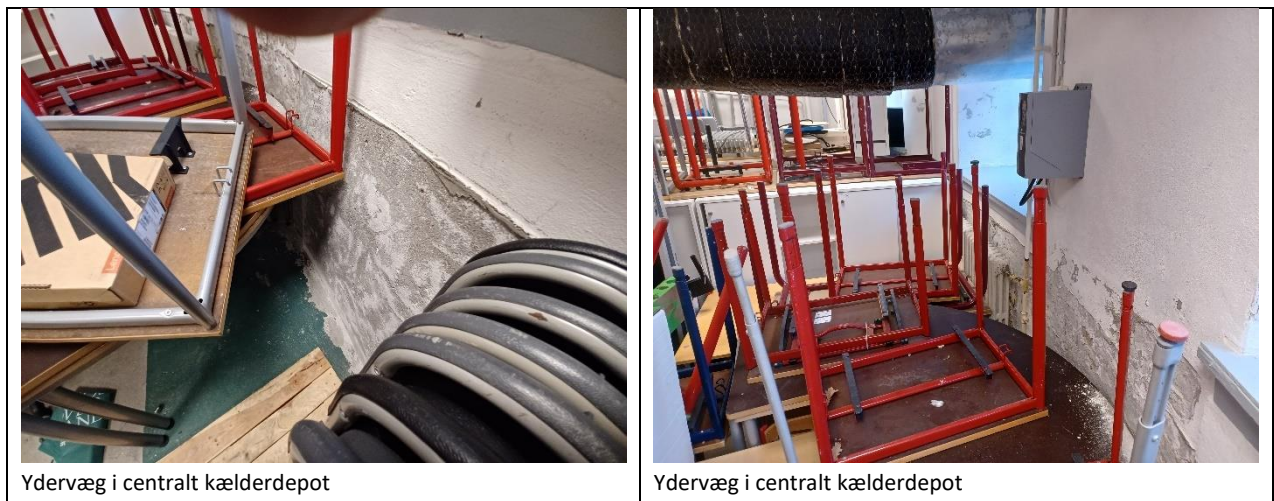
Lokale	Centralt depot i kælder (over for køkken), K1	
Parameter	Resultat	Vurdering
Etage	Kælder	
Anvendelse	Depot for primært inventar og fyldte flyttekasser. Tæt pakket og svært fremkommeligt.	Rengøring og inspektion af lokalet og opbevarede effekter er begrænset grundet tæt opstilling.
Tilstand	Ydervæg og ydre del af gulv med rå puds og støbegulv afspejler tidligere renovering. Saltudfældninger på ydervæg under terræn. Derudover ingen tegn på fugtproblemer. Luften tør, lun og uden skimmellugt.	Tegn på opstigende grundfugt, men ellers ikke tegn på problemer.
Ventilation	Mekanisk aftræk separat for dette lokale	Effektivt, men undertryksventilering muliggør ind sugning af luft fra andre kælderlokalteter.
Hygrotermiske forhold	Luftfugtighed: 42,6 % Temperatur: 22,5 °C Vanddampkoncentration: 8,51 g/m ³ Vanddampoverskud: 3,87 g/m ³	Der er et relativt højt vanddampoverskud relativt til udeluften, men den høje temperatur sikrer, at relativ luftfugtighed er langt under 75 %, som er kritisk niveau for skimmelvækst.

Materialefugt	Gulv: terrazzo: 85-110 Gann-værdier, ydre betongulv: 65-85 Gann-værdier. Vægge, nedre 100 cm: 90-140 Gann-værdier (tør reference: 45-55). Træfugt, fodpaneler: 20 %.	Nedre vægge under terrænniveau er tydeligt påvirket af grundfugt, og gulvet er i mindre grad også påvirket. Fugt i fodpaneler giver risiko for skimmelvækst.
Støvføremkomst	Visuelt: En del byggestøv i relation til rå ydervægge og gulv i ydre del af lokalet. PM ₁₀ i luft efter aktivering: 5,7 µg/m ³ før aktivering, 110 µg/m ³ efter aktivering	Højt støvniveau efter aktivering afspejler sandsynligvis mineralsk byggestøv fra ydre dele af lokalet.
Skimmel vækstflader	Ingen synlig skimmel. Saltudfældninger og løs puds på ydervæg under terræn. Tapeaftryk på flyttekasser, møbler og ydervæg viste ikke vækstflader (T1-5).	Ingen synlige tegn på skimmel. Opbevarede kasser og inventar er uden tegn på skimmel, og er generelt adskilt fra fugtige bygningsdele.

Skimmel-sammensætning i støv	HouseTest, klasse A (DNA 131)	Ingen tegn på skimmelpåvirkning fra fugtskader i bygningen.
Skimmelsporer i luft	2600 sporer/m ³ før aktivering, 8100 sporer/m ³ efter aktivering (Z3, Z4). Udereferencer: 2300-3300 sporer/m ³ .	Uproblematisk koncentration. Stigning efter aktivering forventeligt pga. højt støvniveau. Ingen tegn på påvirkning fra interne vækstflader.

Ydervæg i centralt kælderdepot

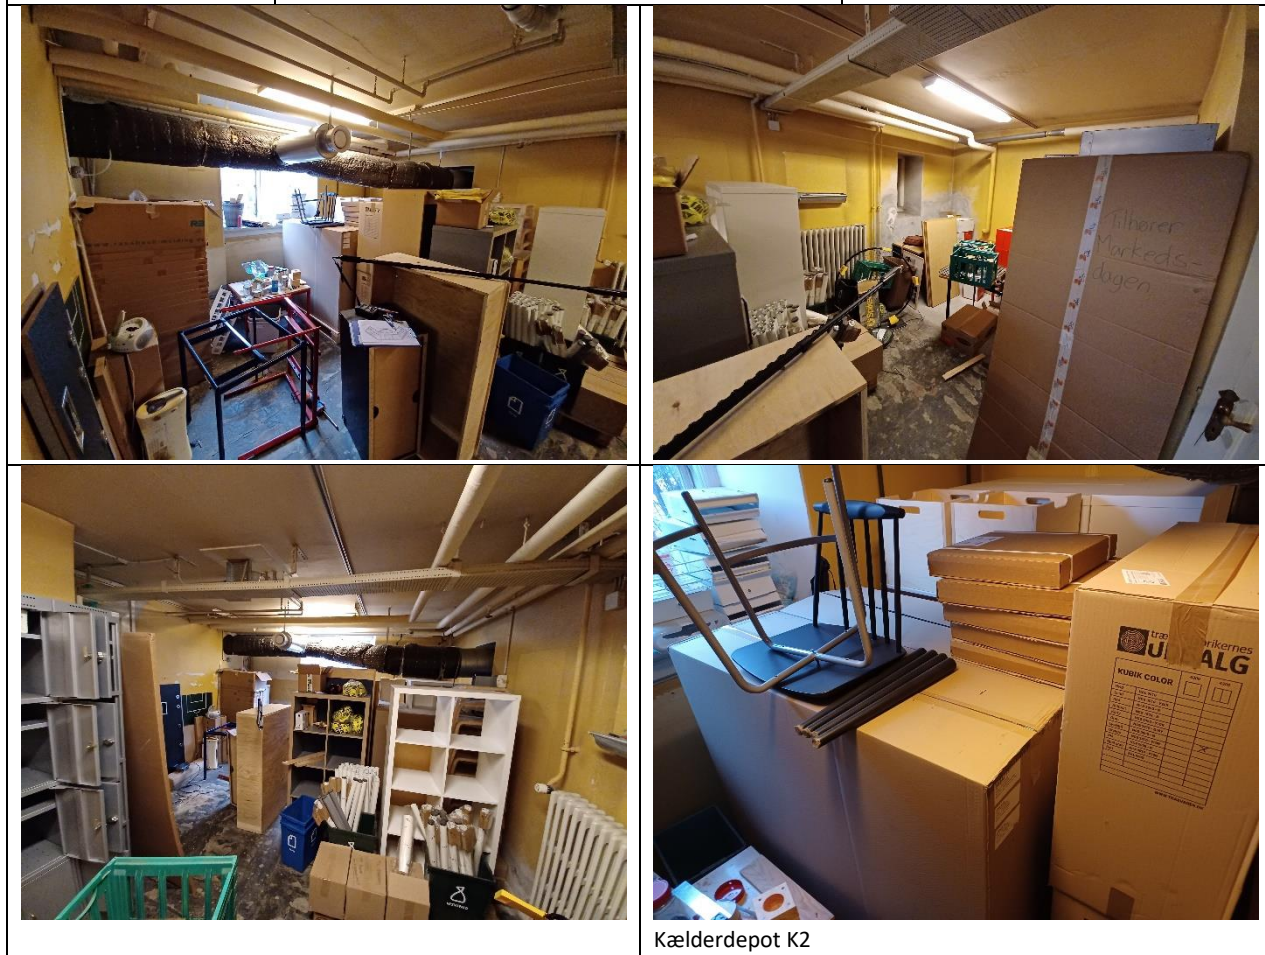
Kælderdepot K2

Lokale	Kælderdepot ved pedelkontor i vestlig fløj (K2)	
Parameter	Resultat	Vurdering
Etage	Kælder	
Anvendelse	Depot for primært inventar og fyldte flyttekasser, samt værkstedsaktiviteter.	Rengøring og inspektion af lokalet og opbevarede effekter er begrænset grundet tæt opstilling.
Tilstand	Luften tør, lun og uden skimmellugt. Derimod lugt af benzin, kemikalier, lak og noget sødligt; alt andet end skimmel.	
Ventilation	Mekanisk aftræk separat for dette lokale.	Effektivt, men undertryksventilering muliggør ind sugning af luft fra andre kælderlokalteter.
Hygrotermiske forhold	Luftfugtighed: 40,2 % Temperatur: 20,1 °C Vanddampkoncentration: 6,99 g/m ³ Vanddampoverskud: 1,75 g/m ³	Der er et moderat vanddampoverskud relativt til udeluften, men den høje temperatur sikrer, at relativ luftfugtighed er langt under 75 %, som er kritisk niveau for skimmelvækst.
Materialefugt	Gulv: 90-115, repareret gulv med nyere beton: 70-80 Gann-værdier. Vægge, nedre 100 cm: 85-110 Gann-værdier (tør reference: 45-55)	Nedre vægge under terrænniveau er påvirket af grundfugt, og gulvet er i mindre grad også påvirket.

Støvføremkomst	Visuelt: En del støv, specielt på gulve efter værkstedsaktivitet. PM ₁₀ i luft: 3,6 µg/m ³ før aktivering, 12,8 µg/m ³ efter aktivering.	Begrænset støvniveau i luften efter aktivering. Meget støv på gulvet, men store, tunge partikler (savsmuld og lignende).
Skimmelvækstflader	Ingen synlig skimmel. Lidt Saltudfældninger og løs puds på ydervæg under terræn. Tapeaftryk fra papkasser og møbler viste ikke skimmelvækst (T13-15).	Ingen synlige tegn på skimmel, men mulighed for inspektion var begrænset.
Skimmel-sammensætning i støv	HouseTest, klasse D. Høj andel af små sporetyper af Penicillium/Aspergillus-gruppen (DNA 130)	Visse skimmeltyper indikerer påvirkning fra vækst på fugtige bygningsdele.

<p>Skimmelsporer i luft</p>	<p>4200 sporer/m³ før aktivering, 5700 sporer/m³ efter aktivering (Z7, Z8). Udereferencer: 2300-3300 sporer/m³. Sporesammensætningen afveg meget fra udeluft og indeholdt mange små sporer og kæder af sporer. Relativt stor andel af sporer i svævestøvet (>1 %).</p>	<p>Uproblematisk koncentration, men med sporesammensætning, som indikerer påvirkning fra interne vækstflader. Sandsynligvis fra ydervæg og organiske materialer med kontakt til ydervæg.</p>
-----------------------------	--	--

Depot ved varmecentral og depot ved pedelkontor viser i højere grad tegn på skimmelbelastning fra interne kilder, idet luftprøver havde en sammensætning med høj andel af små sporetype samt kæder af små sporer, som indikerer påvirkning fra interne vækstflader. Analyse af støv for svampe-DNA viste også tegn på påvirkning fra skimmel fra fugtskader i de små depoter. Vækstfladerne vurderes ikke at findes på de opbevarede effekter, men er sandsynligvis relateret til de grundfugtpåvirkede vægge og gulve, og eventuelt paller og støv med kontakt til gulv og væg. I depotet ved varmecentral var opbevaringen af kasser og møbler så ustruktureret, at der meget vel kan være effekter med kontakt til opfugtede bygningsdele og følgelig med vækst på pap og andre letomsættelige materialer.

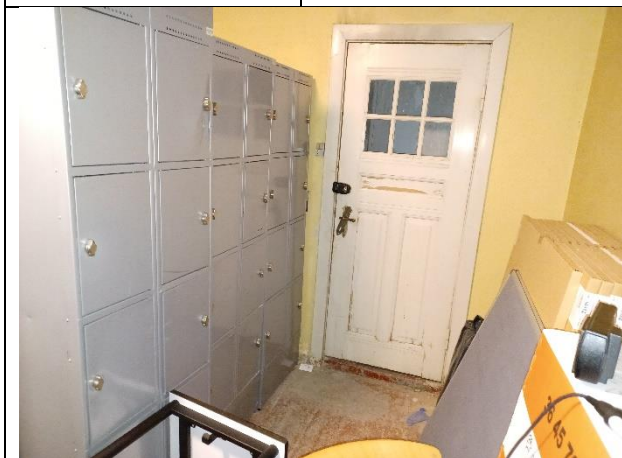
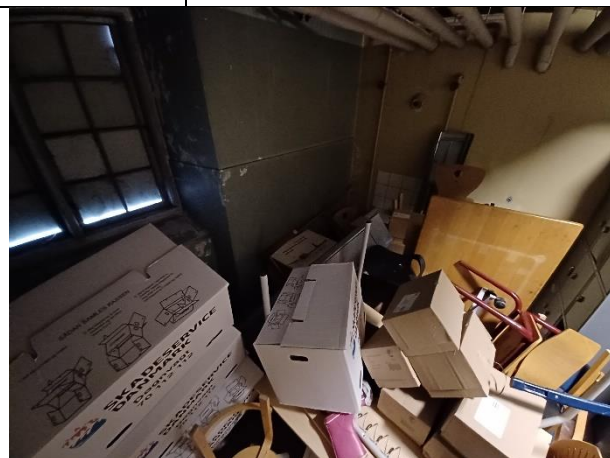
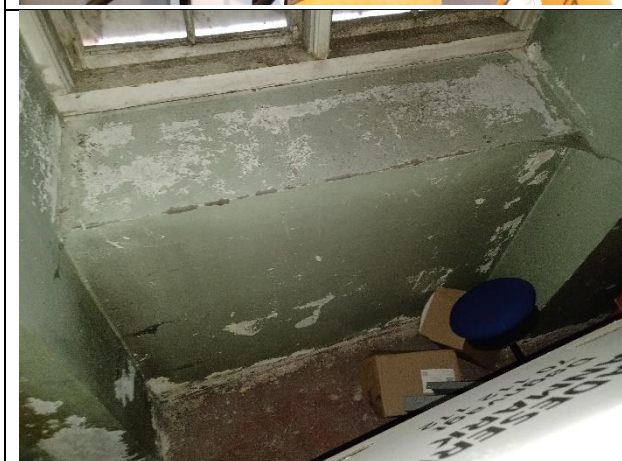
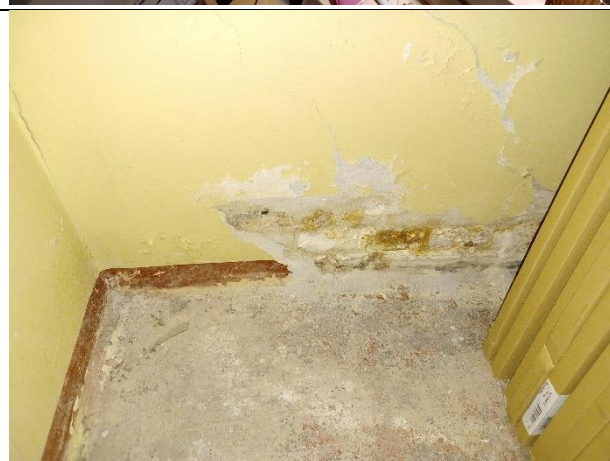
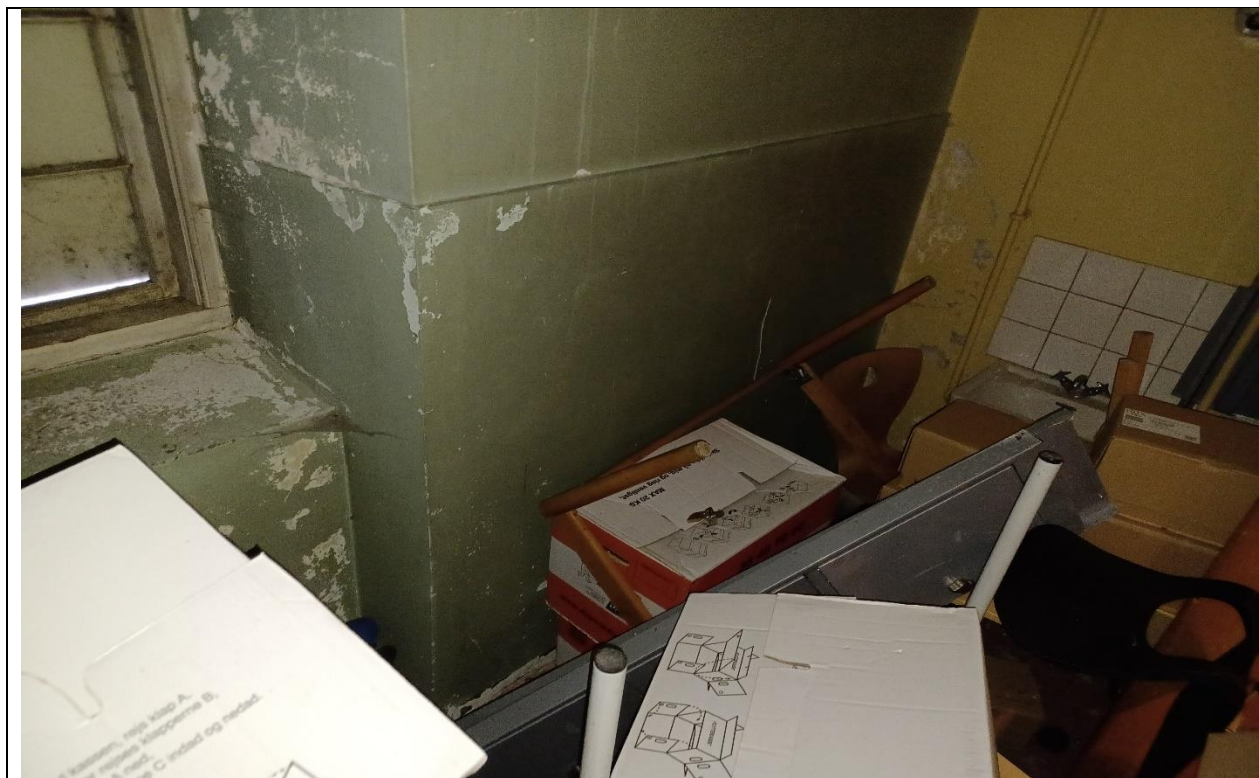
Lokale	Kælderdepot ved varmecentral (K3)	
Parameter	Resultat	Vurdering
Etage	Kælder	
Anvendelse	Depot for stålskabe og andet inventar og fyldte flyttekasser, meget tæt pakket.	
Tilstand	Luften med lugt af rengøringsmidler (gulvspand med åbne flasker). Meget rodet opbevaring. Ingen adgang til ydervæg, som umiddelbart så meget snavset og støvet ud. Nogle opbevarede effekter havde sandsynligvis kontakt med ydervæg. tør, lun og uden skimmellugt. Mørke farver og snavs kunne let skjule skimmel.	Rengøring og inspektion af lokalet og opbevarede effekter er yderst begrænset grundet tæt og rodet opstilling.
Hygrotermiske forhold	Luftfugtighed: 39,6 % Temperatur: 19,0 °C Vanddampkoncentration: 6,46 g/m ³ Vanddampoverskud: 1,22 g/m ³	Der er et moderat vanddampoverskud relativt til udeluften, men den høje temperatur sikrer, at relativ luftfugtighed

er langt under 75 %, som er kritisk niveau for skimmelvækst.
Materialefugt	Gulv: 75-100 Gann-værdier Vægge, nedre 100 cm: 95-125 Gann-værdier (tør reference: 40).	Opstigende fugt i ydervæg og skillevæg.
Støvforekomst	Visuelt: Let støvdække på møbler og kasser. Bagerste/yderste dele af lokalet var utilgængelige, men så meget snavsede ud. PM ₁₀ i luft: 8,2 µg/m ³ efter aktivering.	Lavt støvniveau i luft efter aktivering afspejler, at den tætte opdækning har begrænset luftcirkulation langs de kritiske flader langs ydervæggen. Meget støv forventes at kunne aktiveres ved oprydning og udflytning.
Skimmelvækstflader	Ingen synlig skimmel, men spindelvæv, snavs og beskidt mørk maling på ydervæg. Saltudfældninger og løs puds på ydervæg under terræn samt nedre skillevægge. Tapeaftryk fra opbevarede effekter og gerigt ved dør viste ikke skimmelvækst (T8-12).	Skimmelvækst langs ydervæg kan ikke afvises.

Skimmel-sammensætning i støv	HouseTest, klasse D. Høj andel af små sporetyper af Penicillium/ Aspergillus-gruppen (DNA 128).	Visse skimmeltyper indikerer påvirkning fra vækst på fugtige bygningsdele.
Skimmelsporer i luft	20400 sporer/m ³ efter aktivering (Z5). Udereferencer: 2300-3300 sporer/m ³ . Sporesammensætningen afveg meget fra udeluft, og indeholdt mange små sporer og kæder af sporer. Relativt stor andel af sporer i svævestøvet (>1 %).	Betydeligt forhøjet koncentration og sporesammensætning, som indikerer påvirkning fra interne vækstflader.

Grøn ydervæg og gul skillevæg i kælderdepot K3

Sporeniveauer efter aktivering var 20.000 sporer/m³ i depot bag varmecentral, men under 10.000 sporer/m³ i øvrige kontrollerede kælderdepoter. Niveauerne var højere end i udeluften på måledagen, men inden for det normale udfaldsrum for sporer i udeluft over året (typisk 1000-20000 sporer/m³).

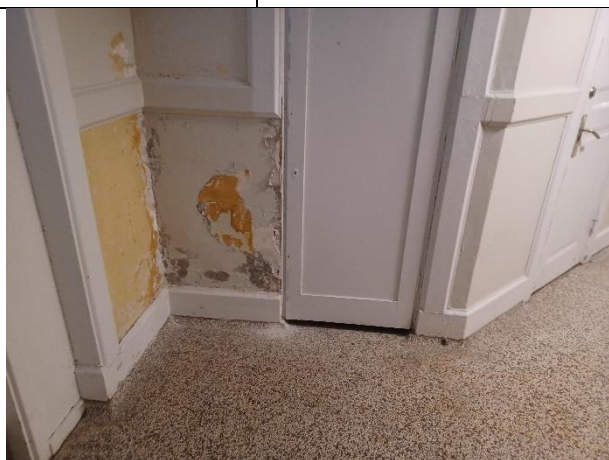
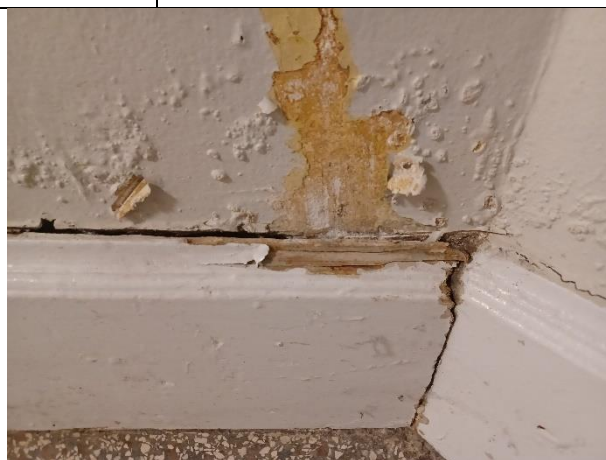
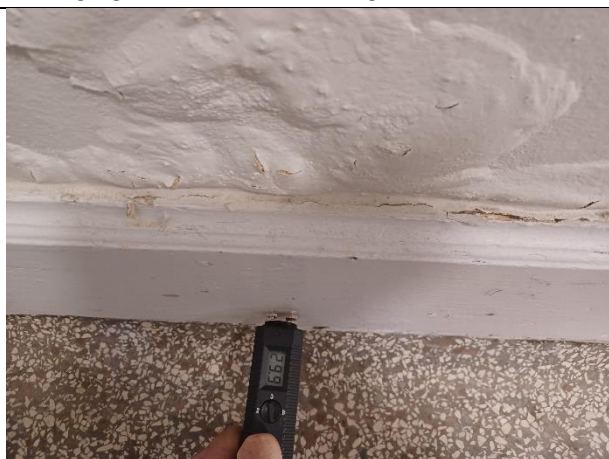
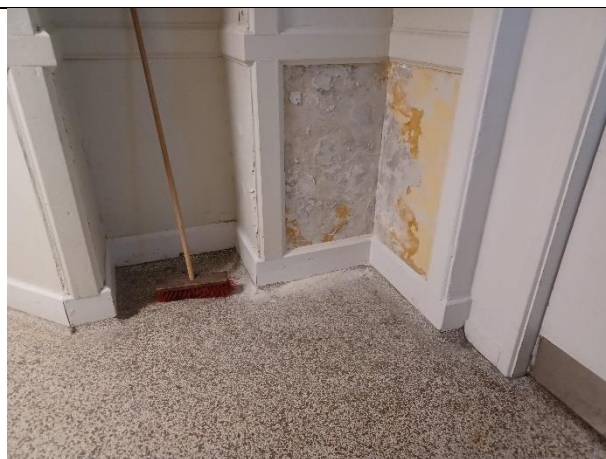
Lokale	Køkken og central gang (K4)	
Parameter	Resultat	Vurdering
Etage	Kælder	
Anvendelse	Køkken med stor åbning mod den centrale kældergang. Ingen opmagasinering af flyttegods.	
Tilstand	Luften tør, lun og uden skimmellugt. Duft af friskbagt brød og andet mad. Køkkenen uden synlige problemer. Stedvise pudsskader og saltudfældninger på nedre skillevægge i gangen samt stedvise skader på fodpaneler.	Skader relateret til opstigende fugt i skillevægge i gangen. Hjørne ved ydervægge nær nedløbsrør viste i særlig grad skader.
Ventilation	Ventilation i køkkenet.	
Hygrotermiske forhold	Luftfugtighed: 37,0 % Temperatur: 21,4 °C Vanddampkoncentration: 6,94 g/m ³ Vanddampoverskud: 1,70 g/m ³	Der er et moderat vanddampoverskud relativt til udeluften, men den høje temperatur sikrer, at relativ luftfugtighed er langt under 75 %, som er kritisk niveau for skimmelvækst.
Materialefugt	Køkken: fliser på gulv og væg i køkken. 75-100 Gann-værdier Ganggulv, terrazzo: 60-110 Gann-værdier Gangvægge, nedre 100 cm: 50-140 Gann-værdier (meget ujævn fugtfordeling i indre vægge) Fodpaneler på indre skillevægge i gang: 20-40 %.	Højt fugtniveau i nedre vægge, men vægmaterialer med begrænset relevans for skimmel. Træfugt vurderes som meget højt i fodpaneler og kan potentielt understøtte skimmel, råd og trænedbrydende svamp (mest sandsynligt på bagsiden).

Støvføremkomst	Lavt støvniveau, undtagen ved fugtplagede gangvægge, hvor puds og maling dryssede og sås som bunker på gulvet. PM ₁₀ i luft: 6,1 µg/m ³ efter aktivering.	Lavt støvniveau i luft.
Skimmelvækstflader	Ingen synlig skimmel. Saltudfældninger og løs puds stedvist på gangvægge. Fugtige fodpaneler er testet med aftryk, som kun viste meget begrænset skimmelvækst i støv på overside af fodpaneler (T6, T7).	Ingen synlige tegn på skimmel, men skader af opstigende fugt i indre skillevægge og fodpaneler, som potentielt giver skimmel på og bag træpaneler.
Skimmel-sammensætning i støv	HouseTest, klasse C. Lidt over normalt niveau af visse skimmeltypen (DNA127).	Visse skimmeltypen indikerer begrænset påvirkning fra vækst på fugtige bygningsdele.
Skimmelsporer i luft	800 sporer/m ³ efter aktivering (Z6). Udreferencer: 2300-3300 sporer/m ³ . Meget ren luftprøve.	Ingen tegn på betydende belastning af indeklimaet, trods problematiske fugtniveauer i fodpaneler.

Kældergang. Lokalt ud for udvendigt nedløbsrør

Lokalt ud for udvendigt nedløbsrør

Den centrale gang med tilknytning til køkkenet, havde fugtpåvirkede fodpaneler og nedre vægge, og der var potentiale for skjult skimmel på og bag fodpaneler samt bag boblende maling. Støvet sedimenteret fra luften havde sammensætning, som viste tegn på påvirkning fra fugtbetinget skimmelvækst i kælderen. Det kan ikke siges, om det er fra gang eller køkken eller er fra de mere belastede små depotrum. Trods tegn på påvirkning af sammensætningen af skimmel i støvet var de målte sporekoncentrationer i luft meget lave og uproblematisk i gang/køkken.

Med baggrund i de tydelige skader på vægge i kældergang ud for ydre nedløbsrør, bør nedløb og afløb kontrolleres.

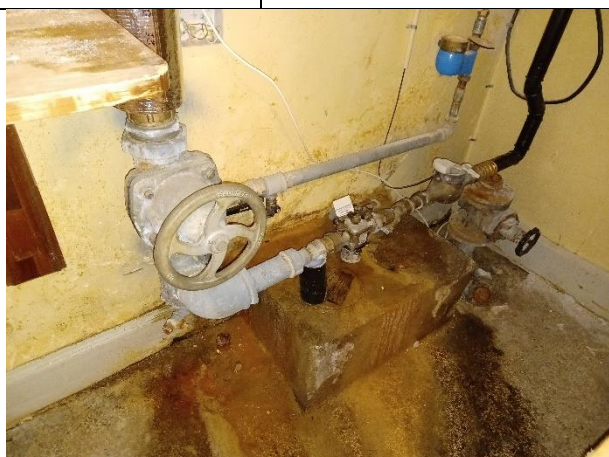
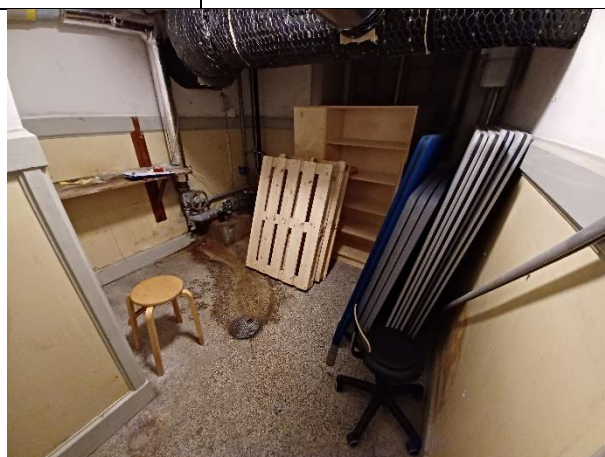
Lokale	Lokale tv. for vaskerum (K5)	
Parameter	Resultat	Vurdering
Etage	Kælder	
Anvendelse	Lokale med rørføring koblet på HOFORs net (vandstik). Dele af lokalet havde opmagasinering af møbler og inventar. Nabolokalet blev også anvendt til depot.	
Tilstand	Der var utæt ved en ventil på vandrør, og vand opfugtede væg og gulv på sit løb mod gulvafløbet. Luften var fugtig og lugtede af skimmel. Nabolokalet var også synligt fugtpåvirket på gulv og skillevæg mod rørskadens.	
Ventilation	Mekanisk aftræk.	
Hygrotermiske forhold	Luftfugtighed: 56,9 % Temperatur: 16,7 °C Vanddampkoncentration: 8,09 g/m ³ Vanddampoverskud: 2,86 g/m ³	Vandskaden er baggrund for forhøjede vanddampkoncentrationer. Relativ luftfugtighed er dog ikke så høj (<75 %), at luften kan understøtte skimmelvækst.
Materialefugt	Blankt vand på væg og gulv omkring rørskadens.	Tydelig rørskade med påvirkning af bygningsmaterialer.
Støvføremkomst	Der er ikke målt på støv i dette lokale.

Skimmelvækstflader	Synlig skimmel i kanten af det opfugtede område på væg og gulv, samt på træpalle med kontakt til opfugtet gulv. Kontrolaftryk på nedre kant af opbevaret tom reol viste skimmel grundet vand på gulvet (T16-18). Gulv langs opfugtet skillevæg i nabolokalet havde synlig skimmel.	Opfugtet område omkring vandskaden rummer skimmel, inklusivt på træmøbler med kontakt til gulvet nær skaden.
Skimmelsporer i luft	Der er ikke målt på luftprøver i dette lokale.	Der forventes at være påvirkning af luften fra vandskaden og medfølgende skimmelvækst.

Lokale tv. for vaskerum. Rørskade.

Et lokale ved vandstik i nordlig del af kælderen havde vandskade som følge af utæthed i rør omkring ventil. Dele af væg og gulv var våde og med synlig skimmel i randen af det opfugtede område. Tilstødende lokale var også påvirket. Opbevarede effekter synes kun i begrænset omfang at være berørt af opfugtningen (en reol nærmest vandskaden havde et nedre hjørne med skimmel og en fugtig palle havde tæt bevoksning).

Rørskade ved vandstik bør straks udbedres.

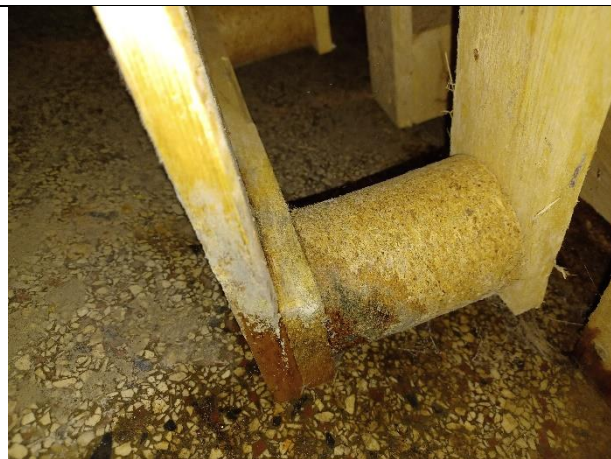
Palle med skimmelvækst.

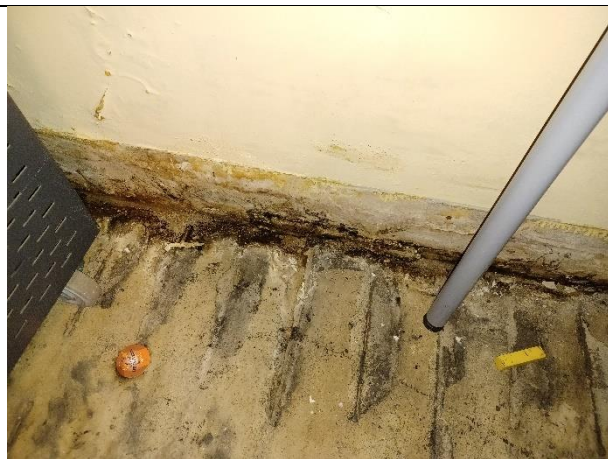
Nabolokale til lokalet med rørskade. Opfugning og skimmel ved skillevæg.

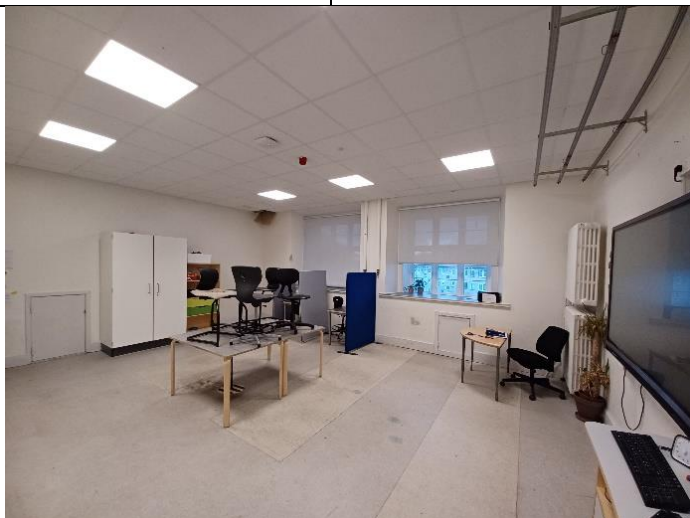
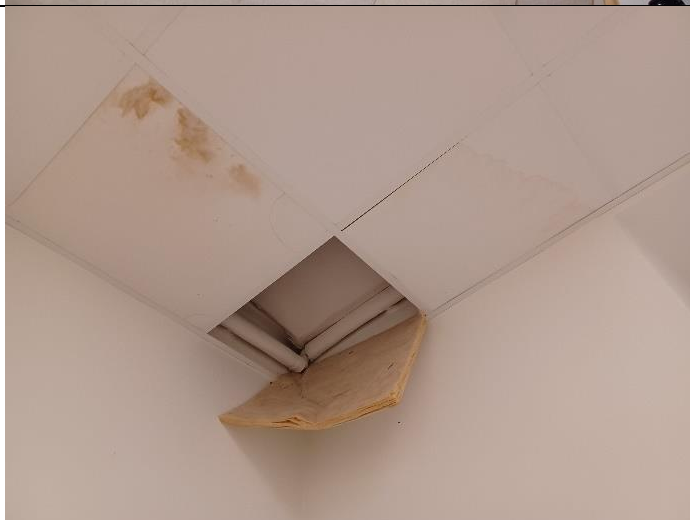
Lokale	Lokale 304 (4.H)	
Parameter	Resultat	Vurdering
Etage	3. sal	
Anvendelse	Klasselokale.	
Tilstand	Skjolder efter mindre vandskade i hjørne af loft. Lugt af gamle madpakker. Snavs og jord på gulvet. Skunklemme. Koldt.	
Materialefugt	Tunge vægge: 40 Gann-værdier Skunkvægge: 50-60 Gann-værdier Træfugt, fodpaneler: 8-10 %	Tørre forhold.
Støvføremkomst	Lavt støvniveau. PM ₁₀ i luft: 5,1 µg/m ³ efter aktivering.	Lavt støvniveau.
Skimmelvækstflader	Ingen synlig skimmel eller tegn på andre fugtskader ud over vandskade i hjørne af loft.	Loft og tagrum bør undersøges nærmere for fugt og skimmel.
Skimmelsporer i luft	2000 sporer/m ³ efter aktivering (Z17). Udereferencer: 2300-3300 sporer/m ³ .	Sporeniveauer og sporesammensætning normal.
Skimmelsammensætning i støv	HouseTest, klasse A. Normalt (DNA140).	Sporesammensætning i støv uden påvirkning fra vandskade.

Skjolder på loft efter vandskade

Der var ingen tegn på fugt eller skimmelvækst, dog sås i lokale 304 på 3. sal tegn på vandskade i loft i form af nedtaget loftplade og skjolder på tilstødende loftplader. Det er uvist, hvor langt man var nået i udbedringsprocessen. Der var ikke synlig skimmel og luftprøve efter aktivering viste ingen tegn på sporebelastning af indeklimaet. Loft og tagrum bør undersøges nærmere, hvis dette ikke allerede er sket.

Det bør afklares, om der er taget hånd om vandskaden, som har medført skjolder og skader på loft på 3. sal, herunder, om fugtkilden er stoppet og eventuelle skimmelskader er udbedret i både loft og tag.
