## Skimmelkontrol i kælder på Bispebjerg Skole den 3. april 2023

Rekvirent: **Københavns Kommune**  
Københavns Ejendomme og Indkøb  
Borups Allé 177, Blok E, 2. sal  
2400 København NV  
att. Ib Lindal

Udført af: SBMI A/S  
Rungstedvej 21, 2970 Hørsholm  
ved direktør, ph.d. Claus Lundsgaard

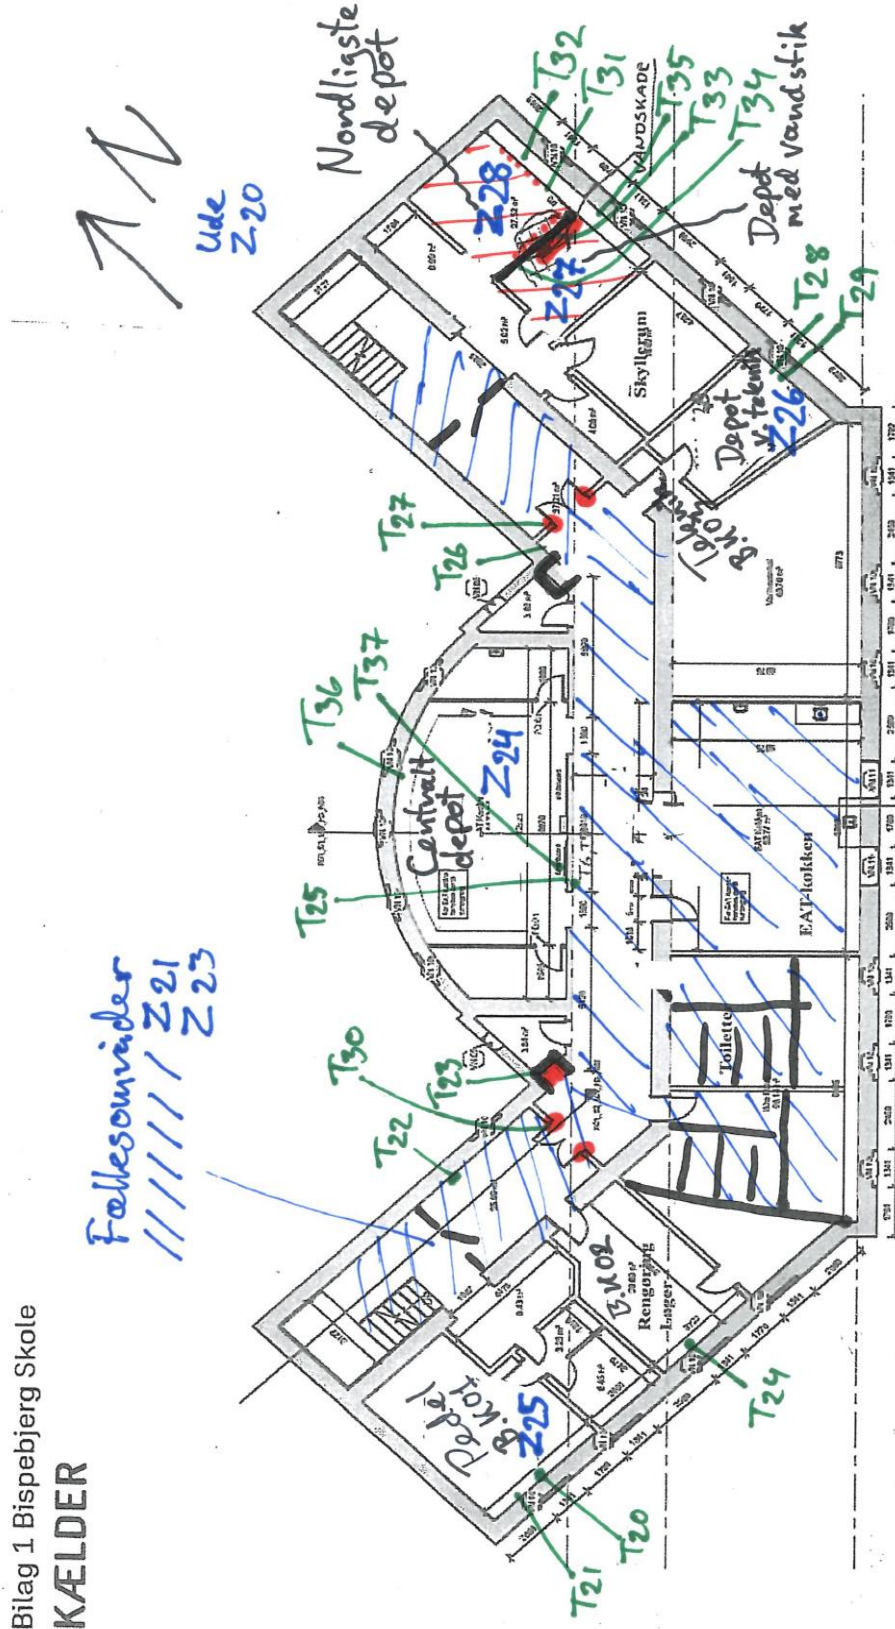
Bilag 1 Bispebjerg Skole

Tapesaftryk markeret med **grønt**. Skimmelforekomst markeret med **rødt**. Luftprøver til sporetælling markeret med **blåt**. Fællesområder markeret med **blå skravering**.

Fællesområder  
 //////////////// Z21  
 //////////////// Z23

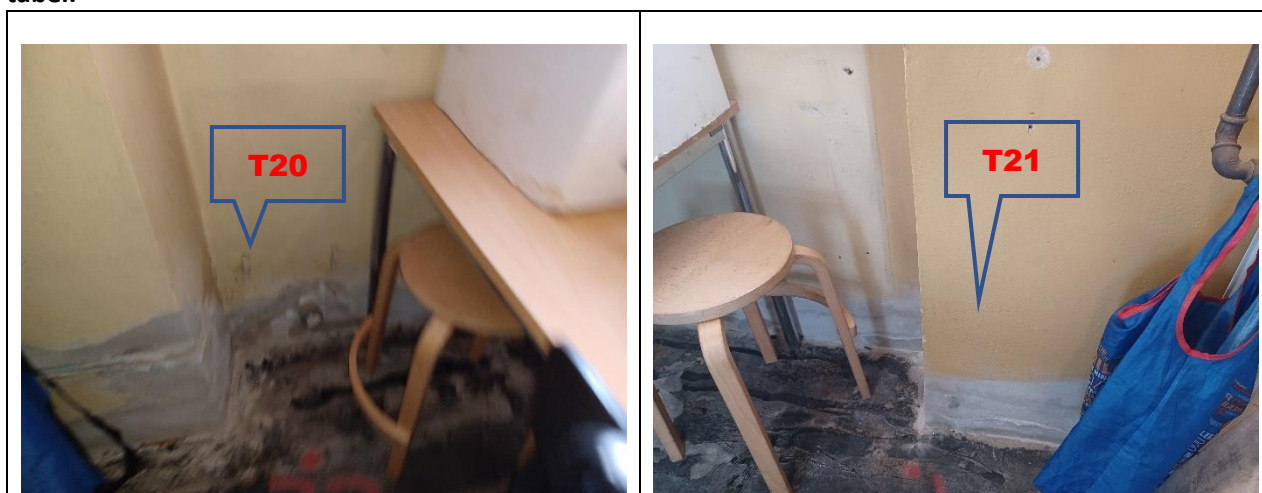
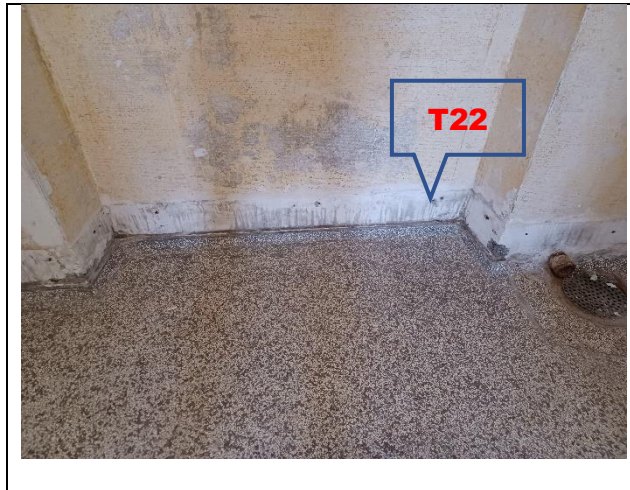
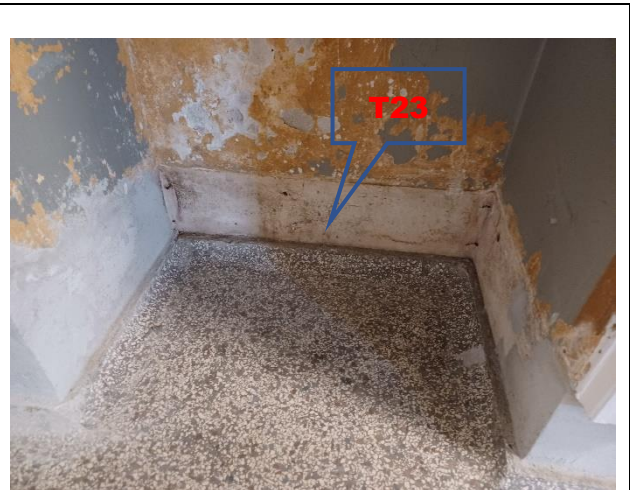
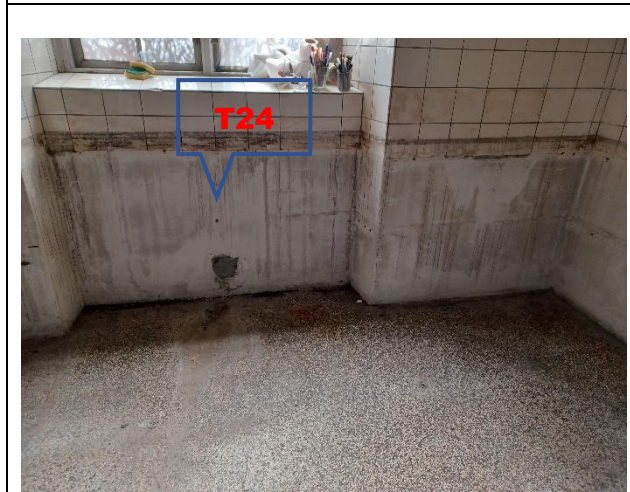
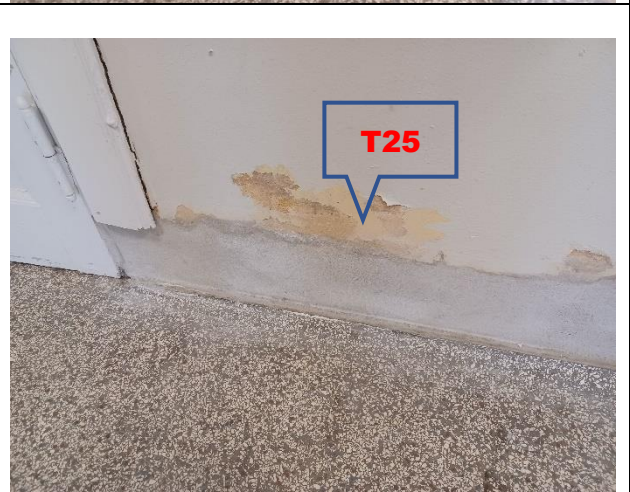
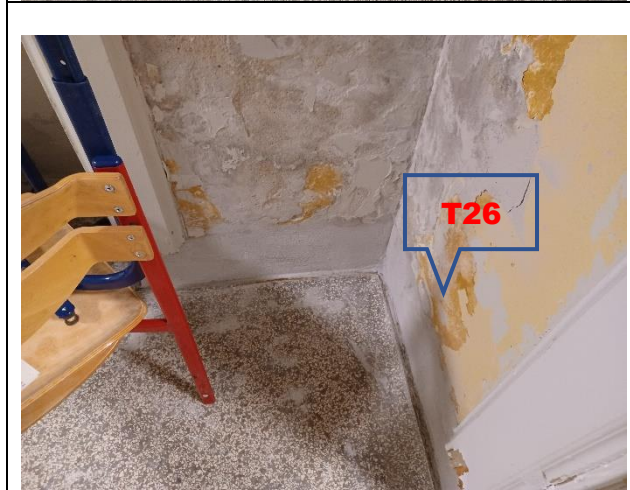
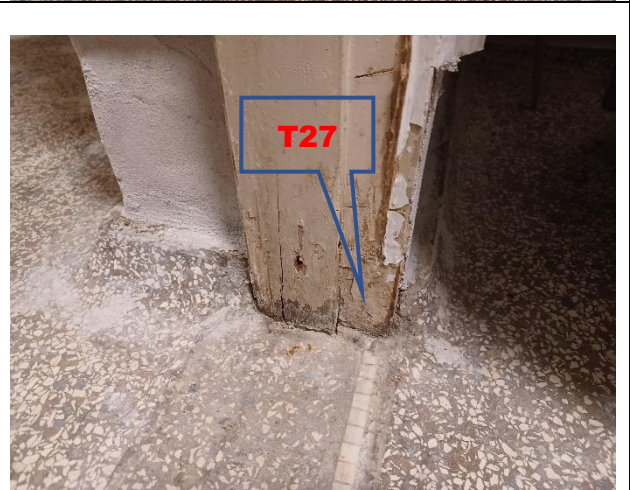
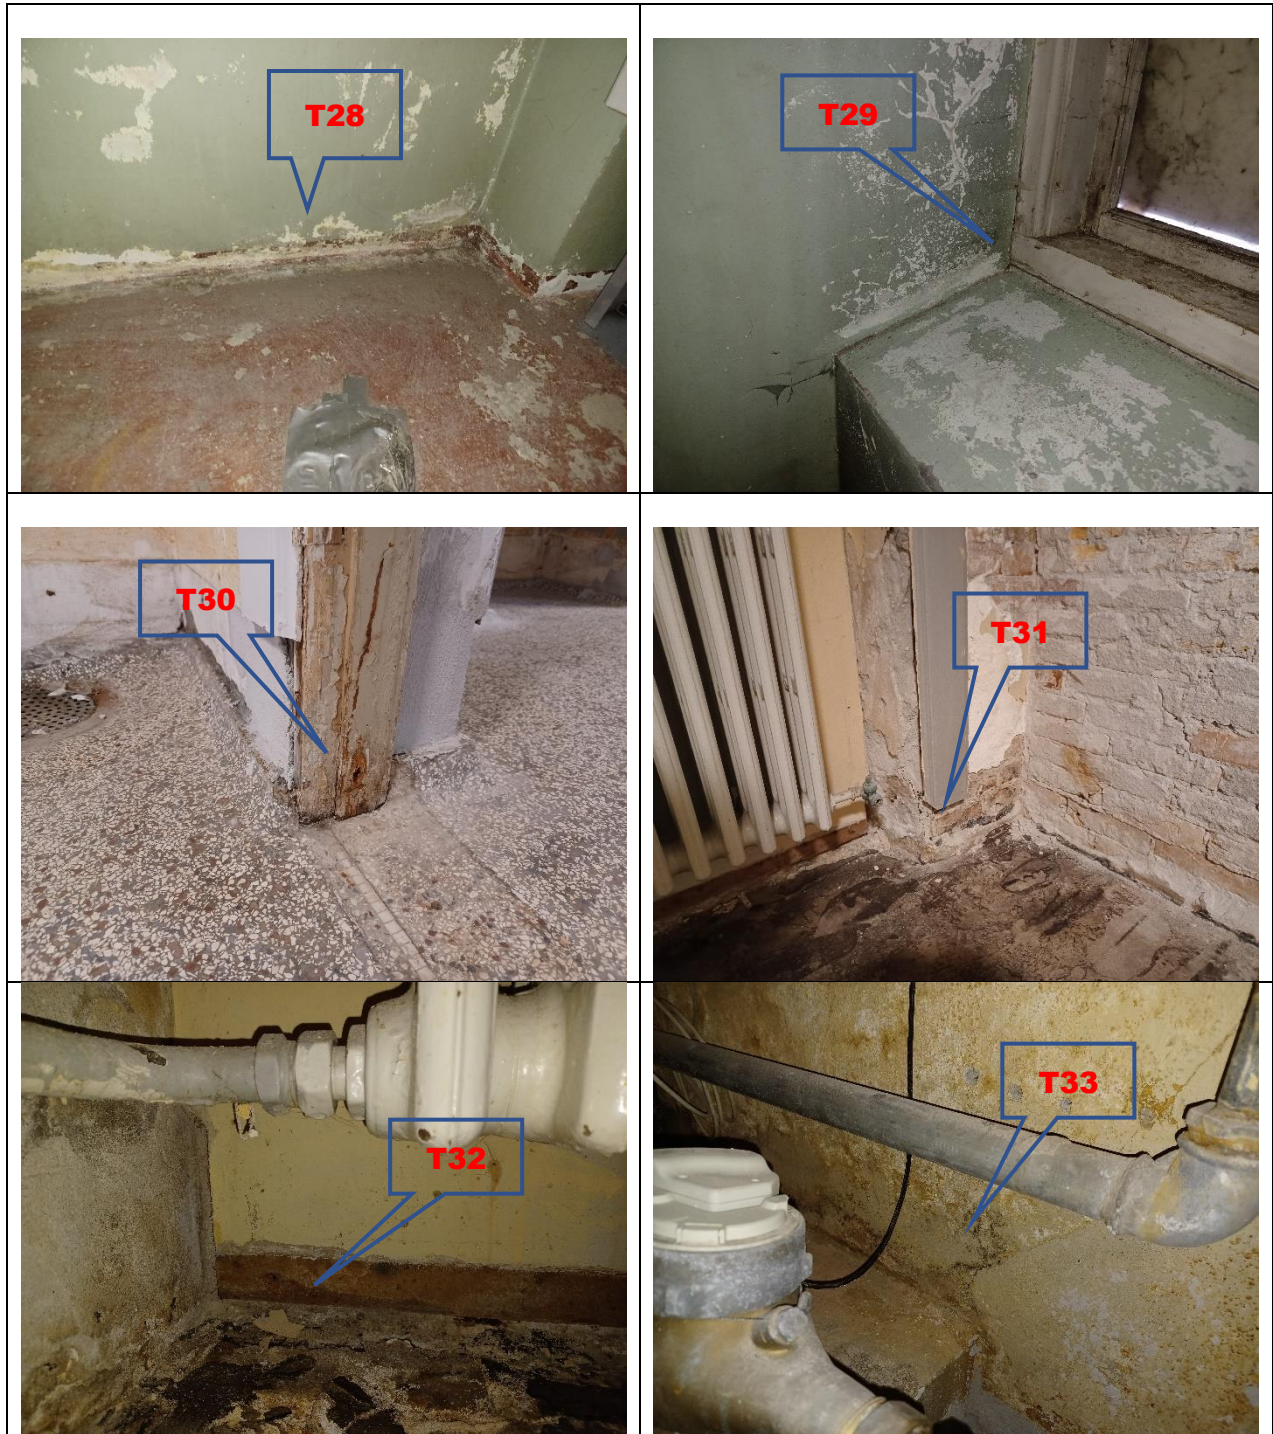
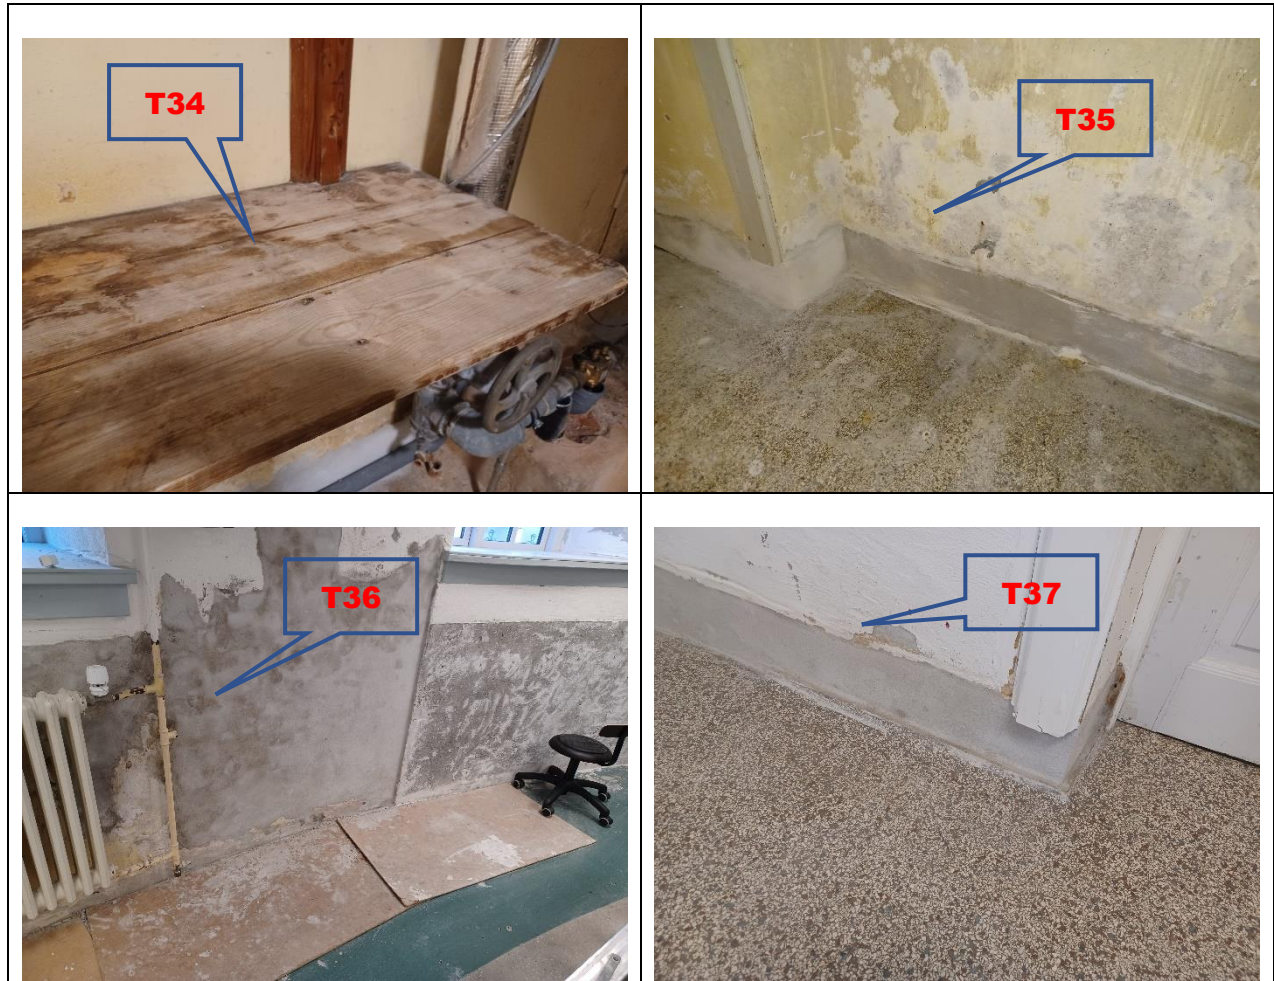
**Fotodokumentation af prøveoverflader undersøgt ved mikroskopering af tapeaftryk jf. ovenstående tabel.**

- De 2 oprindelige døre på tværs af kældergangen var fjernet inklusivt nedre gerigter langs gulve. Karmtræ langs gulv var dog intakt, men viste tydelige skader af fugt og skimmel. Skimmel blev bekræftet af aftryk til mikroskopering. Skimmelforekomsten på bagsiden af træværket er sandsynligvis større end på den synlige side. Nedre karmtræ (0-20 cm) i disse døråbninger anbefales fjernet og bagvedliggende overflader anbefales rengjort for skimmel.

- Skabslignende niche i hjørnet mellem vestlig og central gang var placeret ud for tidligere kraftigt opfugtet murværk langs udvendigt nedløbsrør. I nichen var fodpaneler fjernet, men bagvedliggende puds var ikke udskiftet eller afrenset. Bag fjernet fodpanel sås skimmel, som blev bekræftet af aftryk til mikroskopering. Nedre pudsflader svarende til højde på tidligere fodpanel bør saneres.

- Kælderlokale med vandstik har tidligere haft en kraftig opfugtning af skille væggen bag vandrørene. Der var fortsat sorte misfarvninger og tapeaftryk viste tæt skimmelvækst. Yderligere sanering er påkrævet. Træhylde på samme væg har tidligere været kraftigt fugtpåvirket og skimmelbevokset. Den anbefales fjernet.

Prøve nr.	Lokalitet	Overflade	Sporer	Hyfer	Vækstflade	Bemærkninger
T20	Kælder, pedelkontor/depot B.K01	Brystning under kældervindue	Ingen	Ingen	Ingen	
T21	Kælder, pedelkontor/depot B.K01	Ydervæg th. for brystning	Ingen	Ingen	Ingen	
T22	Kælder, vestlig gang	Brystning under kældervindue	Ingen	Ingen	Ingen	
T23	Kælder, vestlig gang	Niche ud for nedløbsrør, bag fjernet fodpanel	En del	Få	Vækst	Små sporer, delvist indtørrede
T24	Kælder, rengøringsrum B.K02	Ydervæg bag fjernet køkkenbord	Ingen	Ingen	Ingen	
T25	Kælder, central gang	Nedre væg med afskallet maling	Ingen	Ingen	Ingen	
T26	Kælder, nordlig gang	Hjørne ud for nedløbsrør	Ingen	Ingen	Ingen	
T27	Kælder, nordlig gang	Nedre trækarm i døråbning	Talrige	Få	Vækst	Chaetomium
T28	Kælder, depot ved teknikrum B.K03	Brystning under kældervindue	Få	Ingen	Ingen	
T29	Kælder, depot ved teknikrum B.K03	Lysning ved nedre hjørne af kældervindue	Få	Ingen	Ingen	
T30	Kælder, vestlig gang	Nedre trækarm i døråbning	En del	Få	Vækst	Chaetomium samt typer med små sporer

T31	Kælder, nordligt depot	Træpanel på ydervæg 25 cm over gulv	Få	Ingen	Ingen	
T32	Kælder, nordligt depot	Nedre kant af masonitplade på brystning bag radiator	Få	Ingen	Ingen	
T33	Kælder, depot med vandstik	Væg bag vandstik (lokalitet med tidligere vandskade)	Talrige	En del	Vækst	Små mørke sporer
T34	Kælder, depot med vandstik	Træhylde	Ingen	Ingen	Ingen	
T35	Kælder, depot med vandstik	Brystning under kældervindue	Ingen	Ingen	Ingen	
T36	Kælder, centralt depot	Ydervæg, 50 cm over gulv	Ingen	Ingen	Ingen	
T37	Kælder, centralt depot	Indervæg 25 cm over gulv	Ingen	Ingen	Ingen

- I fællesområder er der fundet mindre områder med skimmel som kræver supplerende sanering: Nedre træværk i døråbninger i de 2 tidligere dørsektioner på tværs af kældergangen, samt i skabslignende niche i gang (nedre væg bag fjernet fodpanel). Områderne er relativt begrænsede, og rumluften vurderes ikke at være påvirket negativt.

- De to nordligste deporter har store mængder sporer og støv i luften, når luften i disse lokaler bliver aktiveret. Væg bag vandinstallationer (tidligere meget opfugtet af rørskade) er skimmelbevokset og kræver grundig sanering. Den modsatte side af skillevæggen (i nordligste depot) anbefales også rengjort for skimmel. I nordligste depot anbefales yderligere fjernelse af masonitplade på ydervæg under vindue samt rengøring og skimmelsanering af bagvedliggende væg. I begge lokaler er der efterfølgende behov for grundig rengøring for støv og løse sporer (inklusivt på ventilationskanaler, i vindueslysninger, gulve og alle andre vandrette eller ru overflader).
