Skimmelregistrering i udvalgte lokaler på Bispebjerg Skole

Rekvirent: **Københavns Kommune**
Københavns Ejendomme og Indkøb
Borups Allé 177, Blok E, 2. sal
2400 København NV
att. Ib Lindal

Udført af: SBMI A/S
Rungstedvej 21, 2970 Hørsholm
ved direktør, ph.d. Claus Lundsgaard

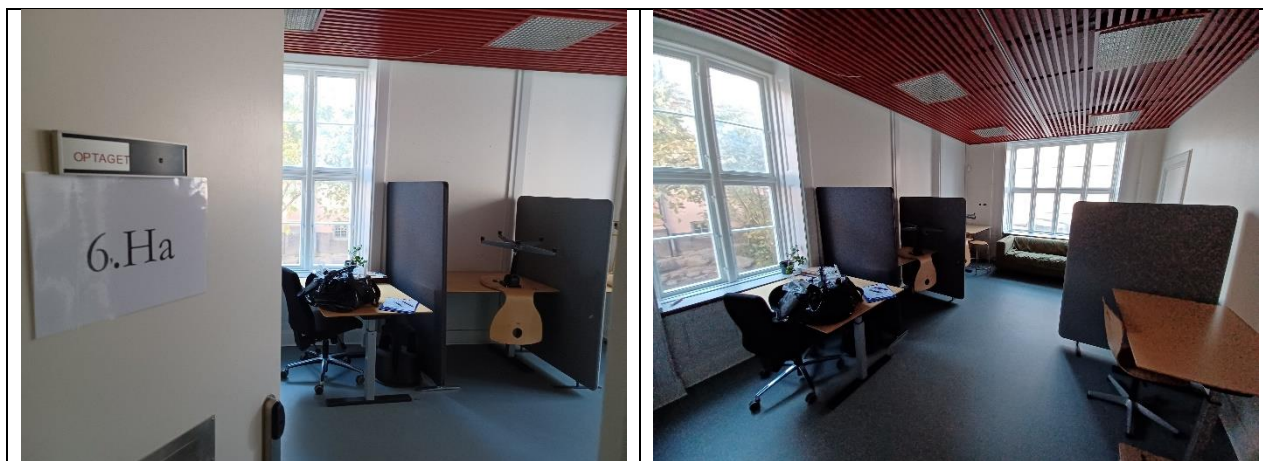
Lokale	Lokale 007 (6. Ha)	
Parameter	Resultat	Vurdering
Etage	Stueetagen	
Anvendelse	Mindre lokale med læsepladser, flytbare skillevægge og sofa.	
Tilstand	Ingen synlige skader. Rent og pænt. Neutral lugt.	
Materialefugt	Ydervægge: 45 Gann-værdier Skillevægge: 35 Gann-værdier Træfugt, fodpaneler: 10-11 %	Tørre forhold.
Støvføremkomst	Lavt støvniveau. PM ₁₀ i luft: 11 µg/m ³ efter aktivering.	Lavt støvniveau.
Skimmelvækstflader	Ingen synlig skimmel eller tegn på andre fugtskader.	Ingen skimmelproblemer.
Skimmelsporer i luft	1870 sporer/m ³ efter aktivering (Z9). Udereferencer: 2300-3300 sporer/m ³ .	
Skimmelsammensætning i støv	HouseTest, klasse A. Normalt (DNA133).

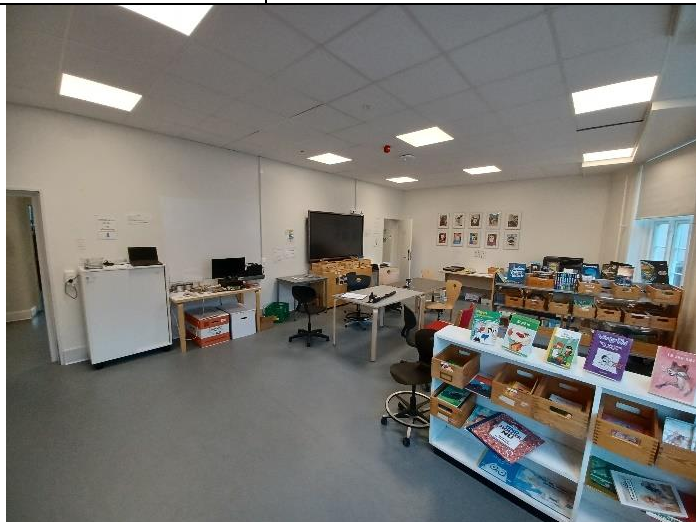
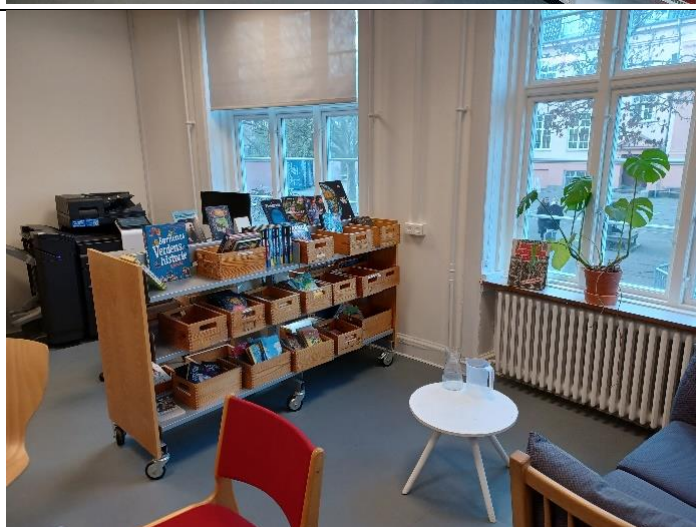
Lokale	Lokale 010	
Parameter	Resultat	Vurdering
Etage	Stueetagen	
Anvendelse	Pædagogisk læringscenter og -værksted. Indrettet med kopimaskine/printer, arbejdspladser, sofa samt reoler og bogkasser med undervisningsmaterialer.	
Tilstand	Ingen synlige skader. Rent og pænt. Neutral lugt.	
Materialefugt	Ydervægge: 40-45 Gann-værdier Lette skillevægge: 25 Gann-værdier Træfugt, fodpaneler: 8-10 %	Tørre forhold.
Støvforekomst	Lavt støvniveau. PM ₁₀ i luft: 9,9 µg/m ³ efter aktivering.	Lavt støvniveau.
Skimmelvækstflader	Ingen synlig skimmel eller tegn på andre fugtskader.	Ingen skimmelproblemer.
Skimmelsporer i luft	3200 sporer/m ³ efter aktivering (Z10). Udreferencer: 2300-3300 sporer/m ³ .	
Skimmelsammensætning i støv	HouseTest, klasse B. Normal sammensætning (DNA132).

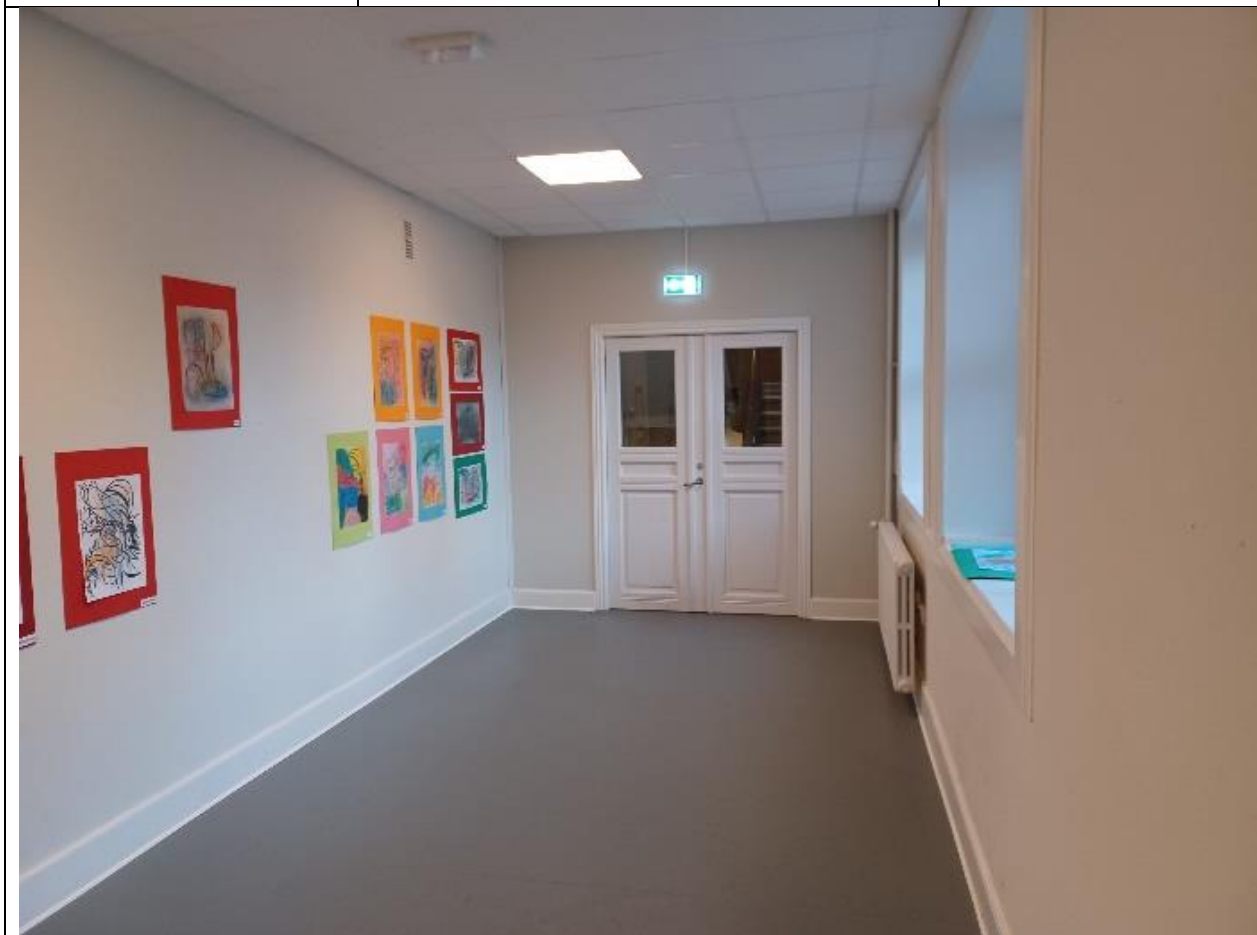
Lokale	Gang, nær skillevej til vestlig trappegang	
Parameter	Resultat	Vurdering
Etage	Stueetagen	
Anvendelse	Forbindelsesgang. Ingen opbevaring.	
Tilstand	Ingen synlige skader.	
Materialefugt	Ydervægge: 45 Gann-værdier Indre skillevej: 35 Gann-værdier Træfugt, fodpaneler: 10-11 %	Tørre forhold.
Støvføremkomst	Lavt støvniveau. PM ₁₀ i luft: 19 µg/m ³ efter aktivering.	Lavt støvniveau.
Skimmelvækstflader	Ingen synlig skimmel eller tegn på andre fugtskader.	Ingen skimmelproblemer.
Skimmelsporer i luft	1120 sporer/m ³ efter aktivering (Z11). Udereferencer: 2300-3300 sporer/m ³ .	
Skimmelsammensætning i støv	HouseTest, klasse B. Normal sammensætning (DNA134).

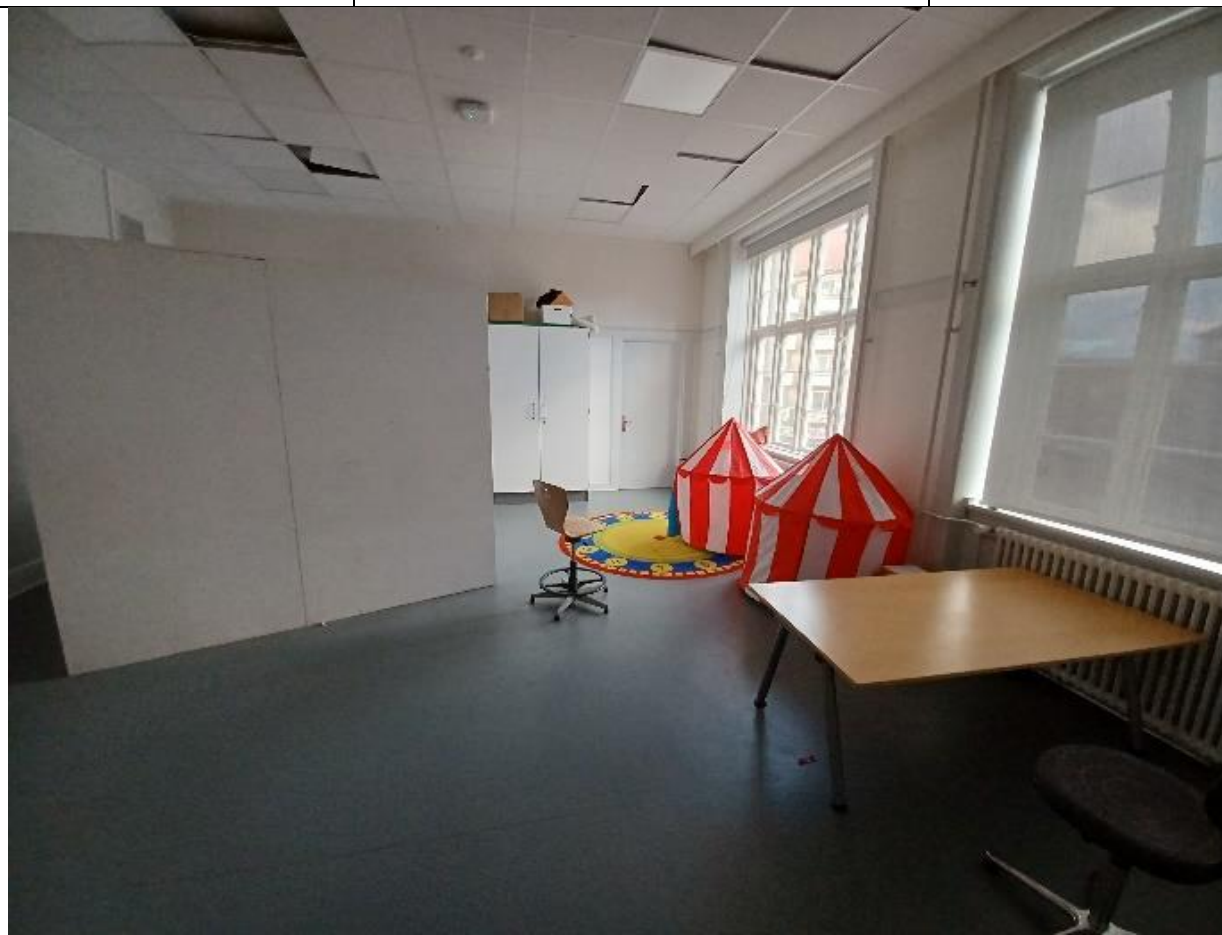
Lokale	Lokale 103	
Parameter	Resultat	Vurdering
Etage	1. sal	
Anvendelse	Aktivitetsrum med puder, måtter og legetelte.	
Tilstand	Ingen synlige skader. Rent og pænt. Neutral lugt.	
Materialefugt	Ydervægge: 40 Gann-værdier Skillevægge: 35 Gann-værdier Træfugt, fodpaneler: 8-9 %	Tørre forhold.
Støvføremkomst	Lavt støvniveau. PM ₁₀ i luft: 13 µg/m ³ efter aktivering.	Lavt støvniveau.
Skimmelvækstflader	Ingen synlig skimmel eller tegn på andre fugtskader.	Ingen skimmelproblemer.
Skimmelsporer i luft	2100 sporer/m ³ efter aktivering (Z12). Udereferencer: 2300-3300 sporer/m ³ .	
Skimmelsammensætning i støv	HouseTest, klasse B. Normalt (DNA136).

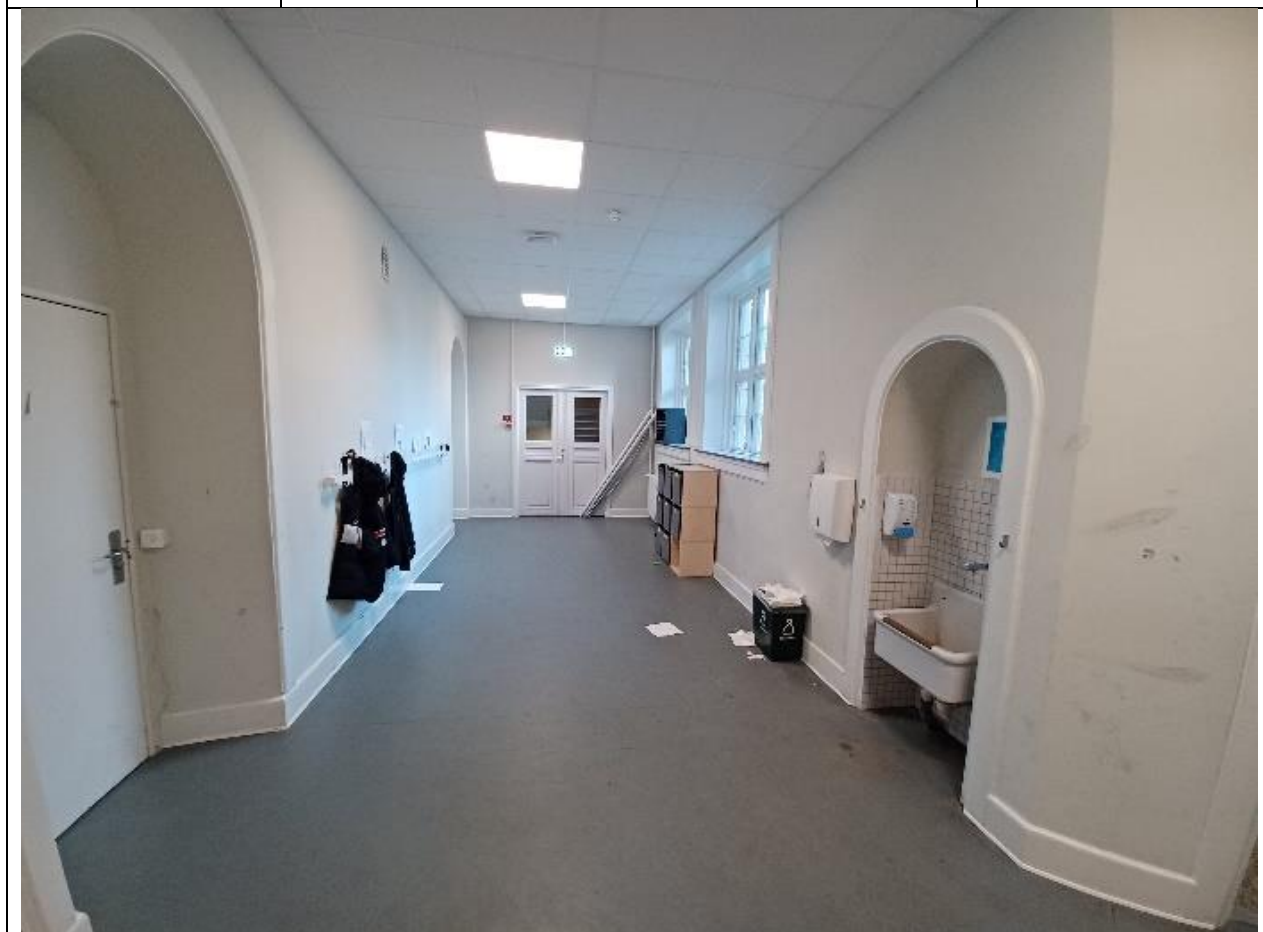
Lokale	Gang, nær skillevej til vestlig trappegang	
Parameter	Resultat	Vurdering
Etage	1. sal	
Anvendelse	Forbindelsesgang. Ingen opbevaring.	
Tilstand	Ingen synlige skader.	
Materialefugt	Ydervægge: 40 Gann-værdier Indre skillevej: 35 Gann-værdier Træfugt, fodpaneler: 9 %	Tørre forhold.
Støvføremst	Lavt støvniveau. PM ₁₀ i luft: 23 µg/m ³ efter aktivering.	Lavt støvniveau.
Skimmelvækstflader	Ingen synlig skimmel eller tegn på andre fugtskader.	Ingen skimmelproblemer.
Skimmelsporer i luft	1810 sporer/m ³ efter aktivering (Z13). Udereferencer: 2300-3300 sporer/m ³ .	
Skimmelsammensætning i støv	HouseTest, klasse B. Normal sammensætning (DNA135).

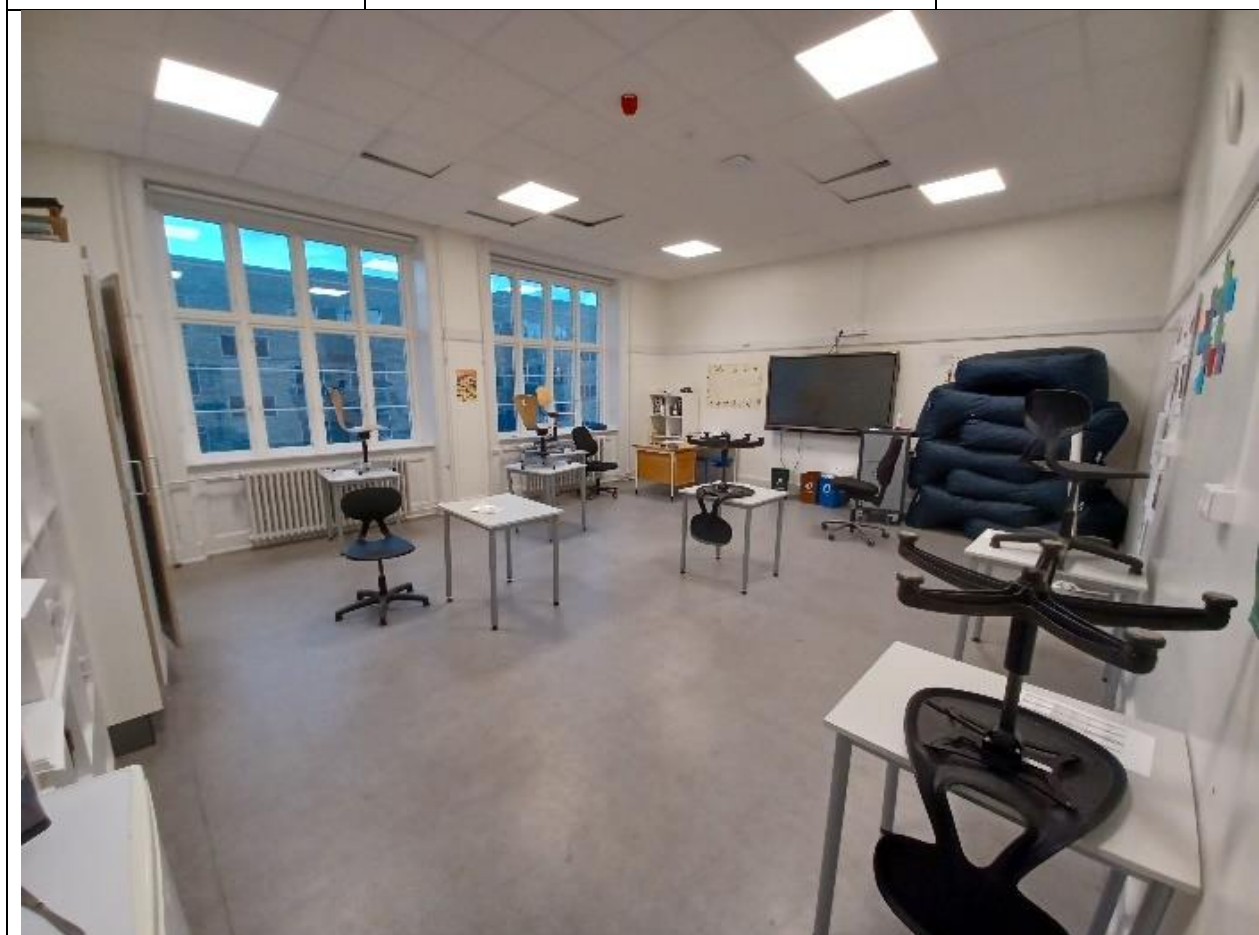
Lokale	Lokale 201 (7. N)	
Parameter	Resultat	Vurdering
Etage	2. sal	
Anvendelse	Klasselokale.	
Tilstand	Ingen synlige skader. Rent og pænt. Neutral lugt.	
Materialefugt	Vægge: 37-44 Gann-værdier Træfugt, fodpaneler: 8 %	Tørre forhold.
Støvføremkomst	Lavt støvniveau. PM ₁₀ i luft: 13 µg/m ³ efter aktivering.	Lavt støvniveau.
Skimmelvækstflader	Ingen synlig skimmel eller tegn på andre fugtskader.	Ingen skimmelproblemer.
Skimmelsporer i luft	1120 sporer/m ³ efter aktivering (Z14). Udereferencer: 2300-3300 sporer/m ³ .	
Skimmelsammensætning i støv	HouseTest, klasse A. Normalt (DNA137).

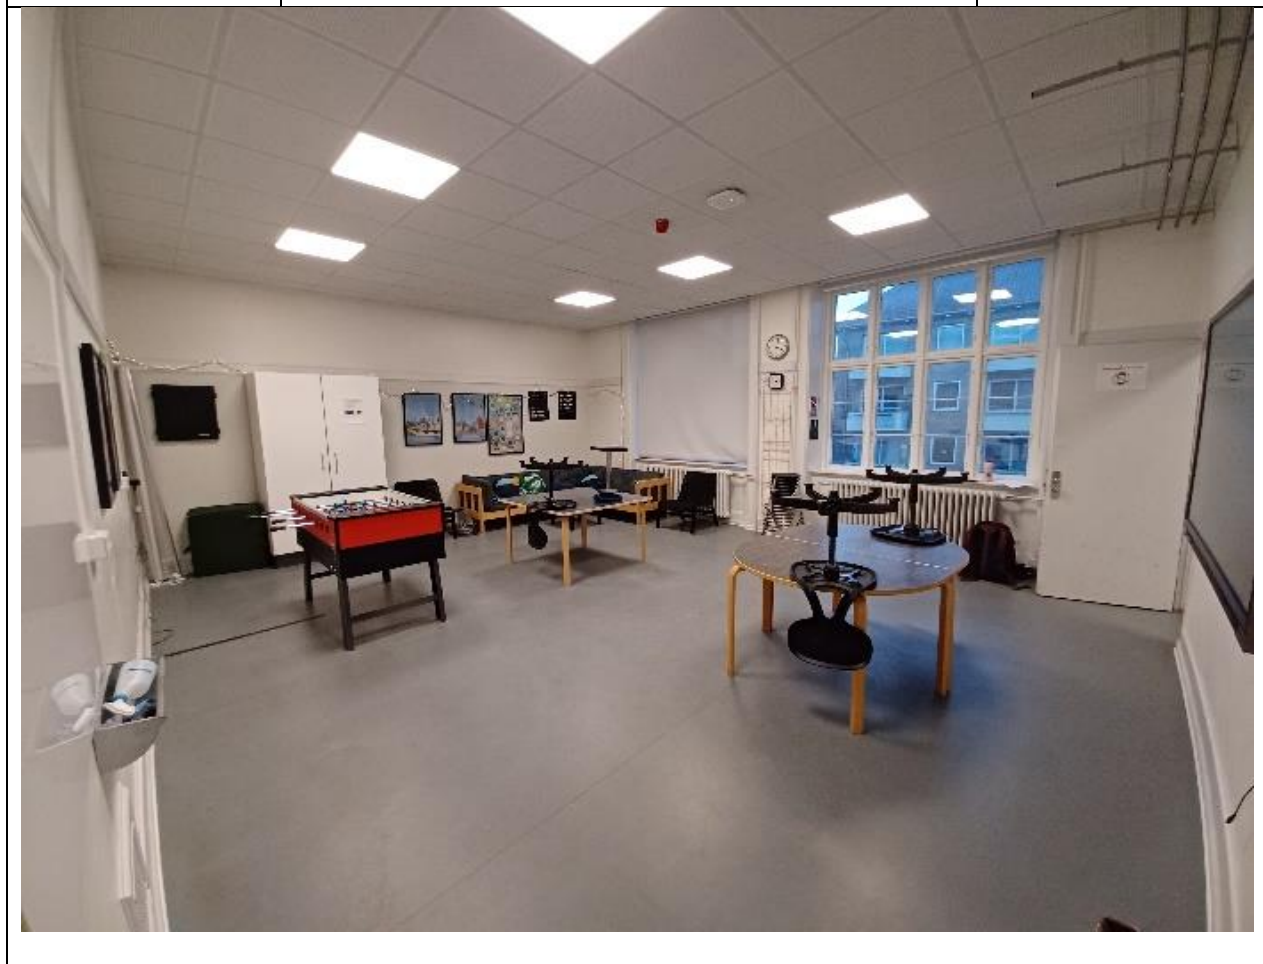
Lokale	Lokale 207 (Klubben)	
Parameter	Resultat	Vurdering
Etage	2. sal	
Anvendelse	Fritidsordning, Klubben	
Tilstand	Ingen synlige skader. Rent og pænt. Neutral lugt.	
Materialefugt	Vægge: 38-42 Gann-værdier Træfugt, fodpaneler: 8 %	Tørre forhold.
Støvføremkomst	Lavt støvniveau. PM ₁₀ i luft: 14 µg/m ³ efter aktivering.	Lavt støvniveau.
Skimmelvækstflader	Ingen synlig skimmel eller tegn på andre fugtskader.	Ingen skimmelproblemer.
Skimmelsporer i luft	1490 sporer/m ³ efter aktivering (Z15). Udereferencer: 2300-3300 sporer/m ³ .	
Skimmelsammensætning i støv	HouseTest, klasse A. Normalt (DNA138).

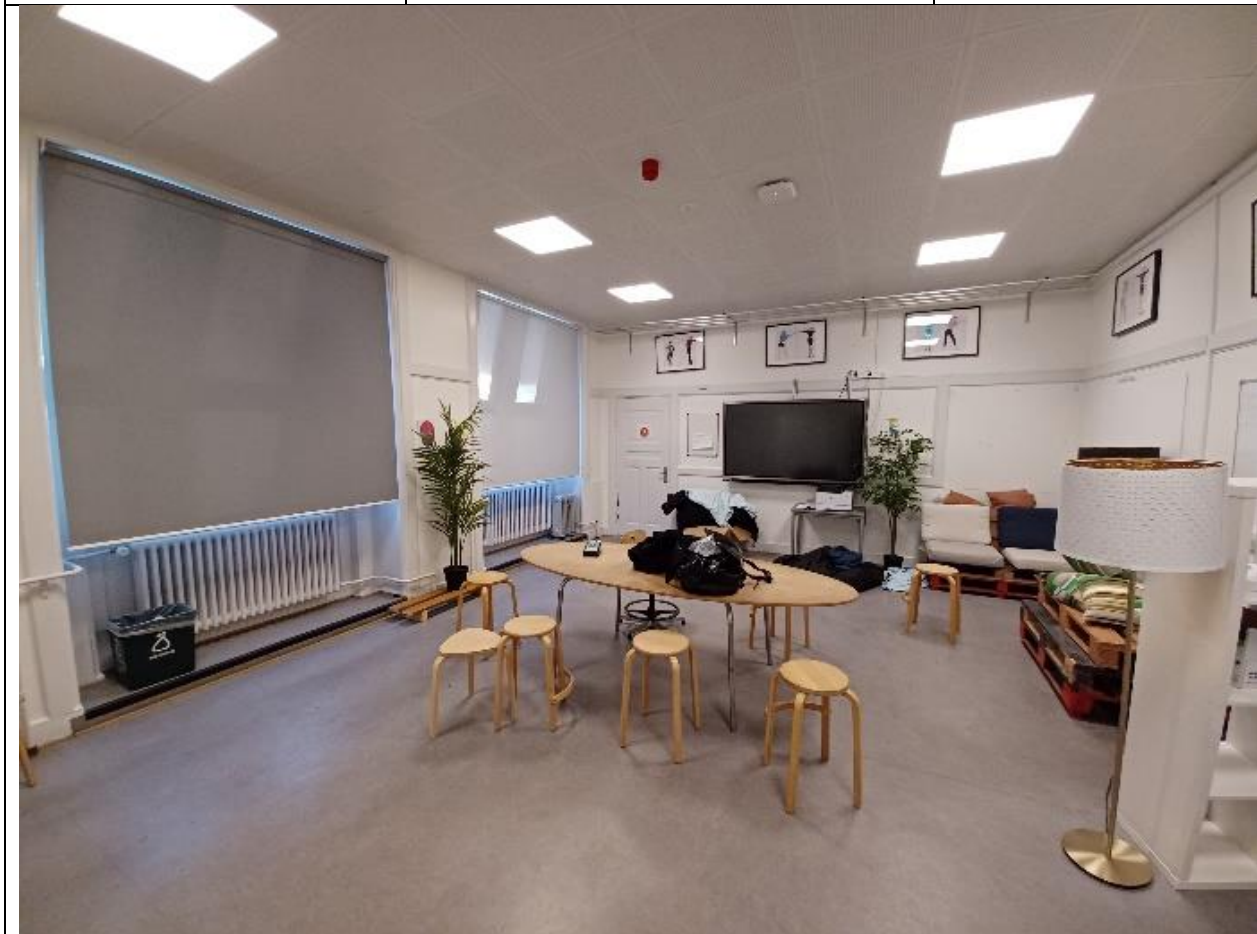
Lokale	Lokale 302	
Parameter	Resultat	Vurdering
Etage	3. sal	
Anvendelse	Grupperum for 6. N og 5. N	
Tilstand	Ingen synlige skader. Neutral lugt. Dør til trappe mod loftrum.	
Materialefugt	Ydervægge: 40 Gann-værdier Indre vægge: 35 Gann-værdier Træfugt, fodpaneler: 9 %	Tørre forhold.
Støvføremkomst	Lavt støvniveau. PM ₁₀ i luft: 3,8 µg/m ³ efter aktivering.	Lavt støvniveau.
Skimmelvækstflader	Ingen synlig skimmel eller tegn på andre fugtskader.	Ingen skimmelproblemer.
Skimmelsporer i luft	850 sporer/m ³ efter aktivering (Z16). Udreferencer: 2300-3300 sporer/m ³ .	
Skimmelsammensætning i støv	HouseTest, klasse A. Normalt (DNA139).

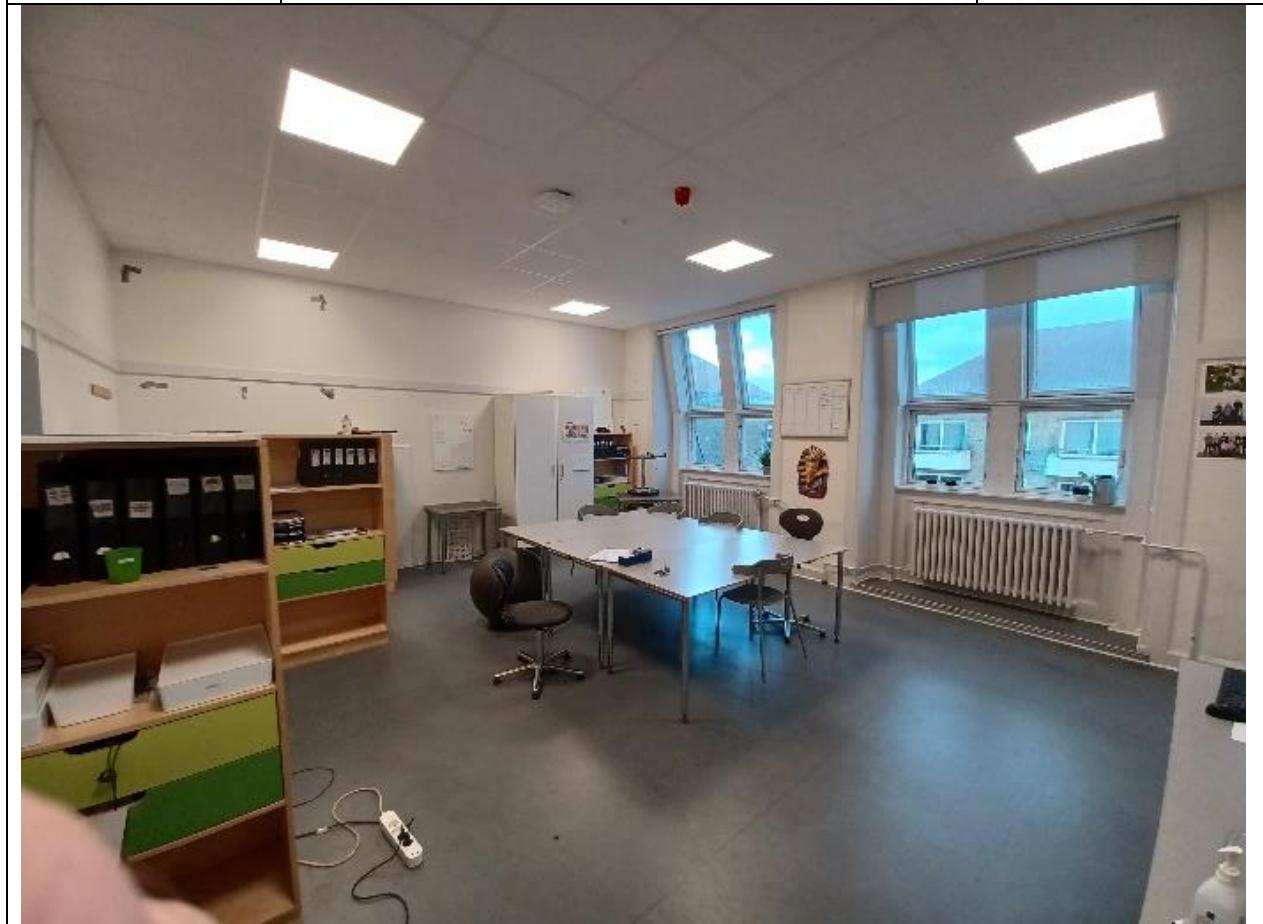
Lokale	Lokale 307 (10. klasse)	
Parameter	Resultat	Vurdering
Etage	3. sal	
Anvendelse	Klasselokale	
Tilstand	Ingen synlige skader. Neutral lugt.	
Materialefugt	Tunge vægge: 35-40 Gann-værdier Lette vægge: 22-33 Gann-værdier Træfugt, fodpaneler: 8-9 %	Tørre forhold.
Støvføremst	Lavt støvniveau. PM ₁₀ i luft: 1,7 µg/m ³ efter aktivering.	Lavt støvniveau.
Skimmelvækstflader	Ingen synlig skimmel eller tegn på andre fugtskader.	Ingen skimmelproblemer.
Skimmelsporer i luft	370 sporer/m ³ efter aktivering (Z18). Udereferencer: 2300-3300 sporer/m ³ .	
Skimmelsammensætning i støv	HouseTest, klasse A. Normalt (DNA141).

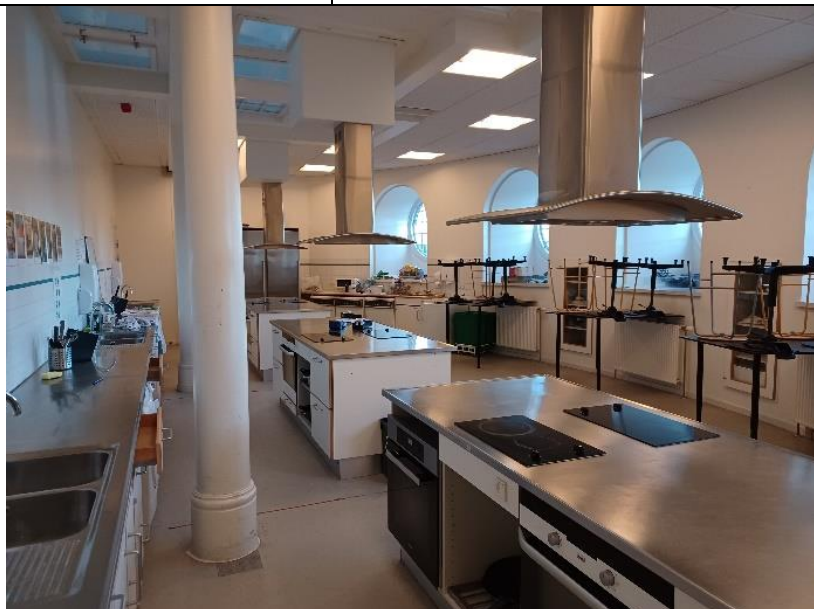
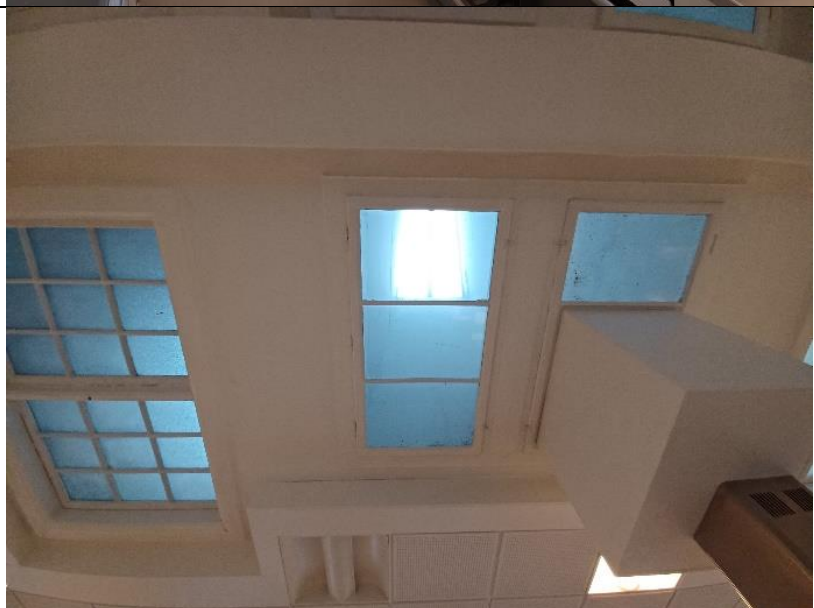
Lokale	Lokale 308	
Parameter	Resultat	Vurdering
Etage	3. sal	
Anvendelse	Madkundskab	
Tilstand	Ingen synlige skader. Køkkenlugt. Runde vinduer, loftvinduer med skakt til tag. Dør til trappe mod loftrum.	
Ventilation	Emfang og andre aftræk.	
Materialefugt	Tunge vægge: 35-40 Gann-værdier Lette vægge: 22-33 Gann-værdier Træfugt, fodpaneler: 8-9 %	Tørre forhold.
Støvføremkomst	Lavt støvniveau. PM ₁₀ i luft: 4,7 µg/m ³ efter aktivering.	Lavt støvniveau.
Skimmelvækstflader	Ingen synlig skimmel eller tegn på andre fugtskader.	Ingen skimmelproblemer.
Skimmelsporer i luft	370 sporer/m ³ efter aktivering (Z19). Udereferencer: 2300-3300 sporer/m ³ .	
Skimmelsammensætning i støv	HouseTest, klasse A. Normalt (DNA142).

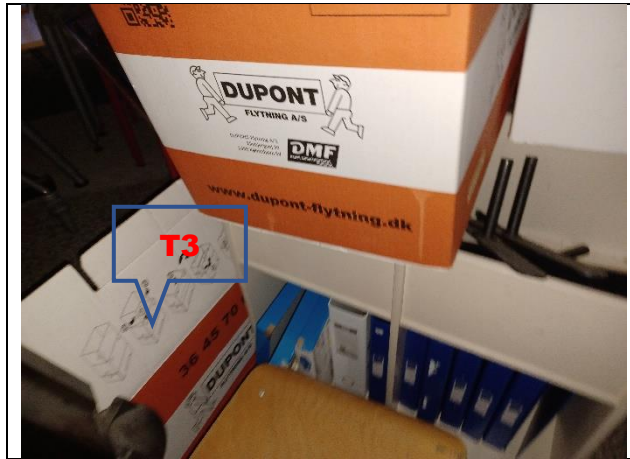
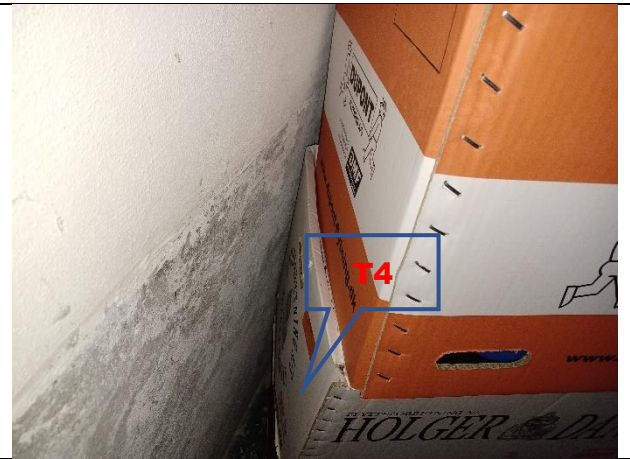
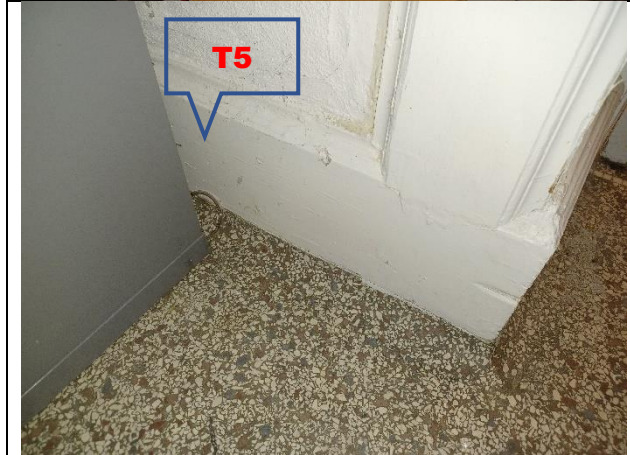
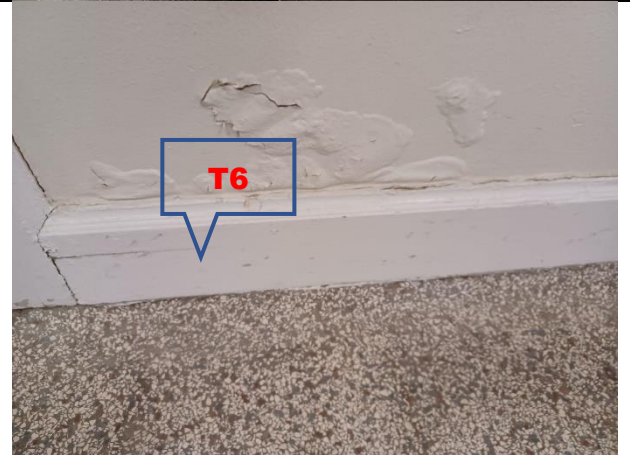
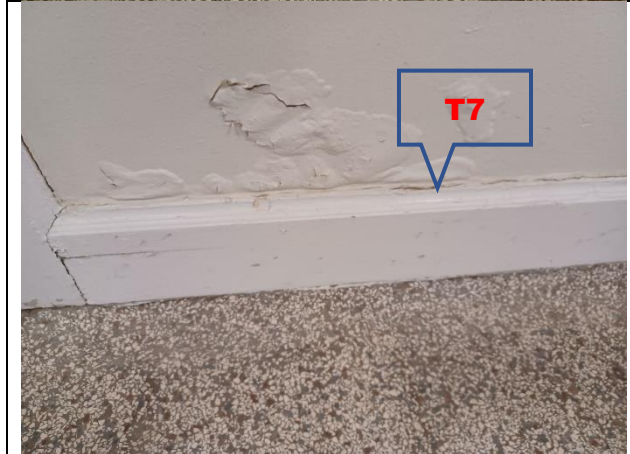
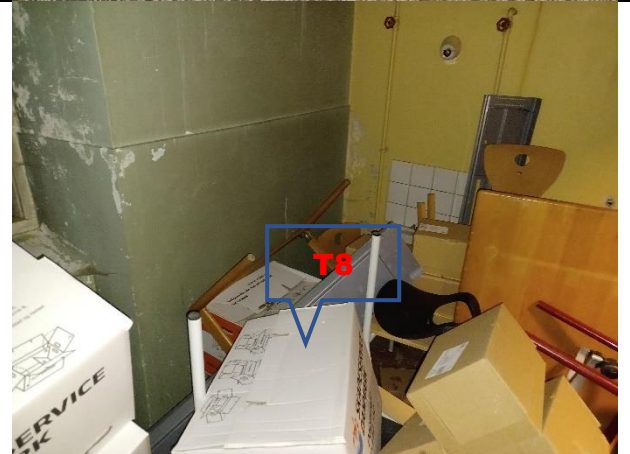
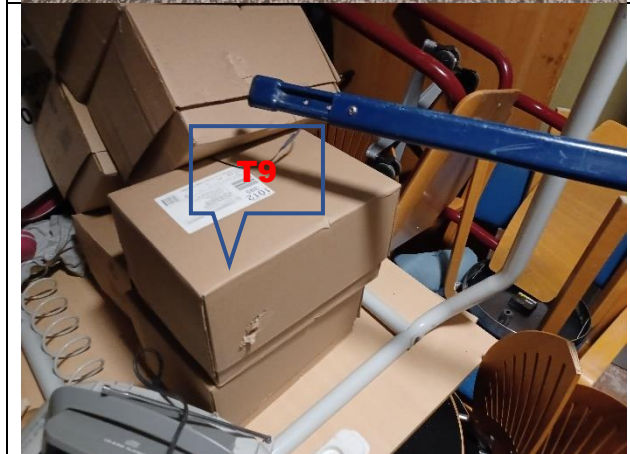
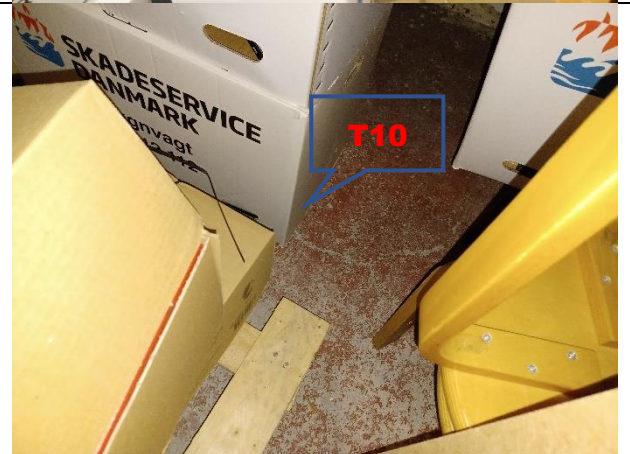
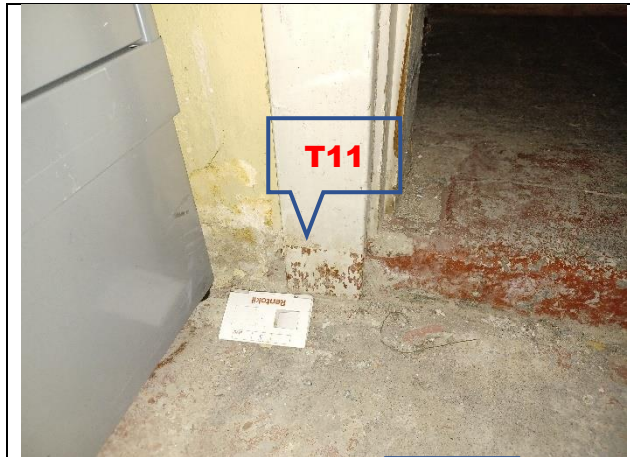
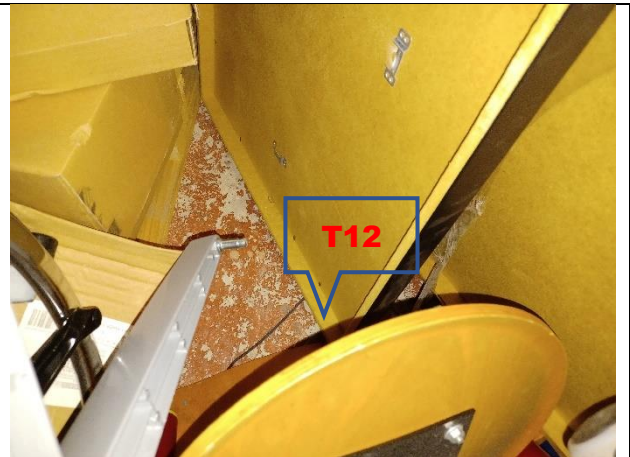
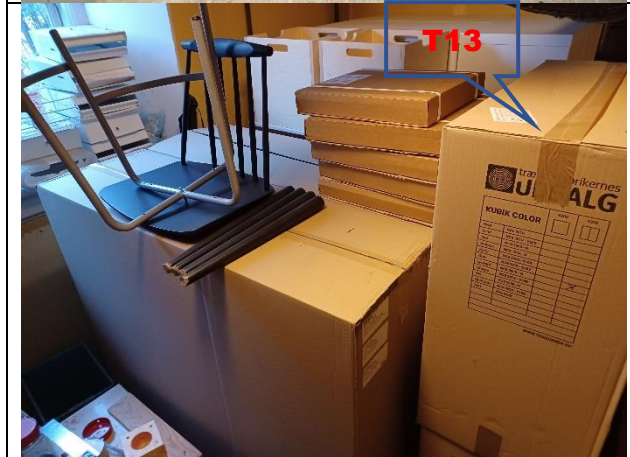
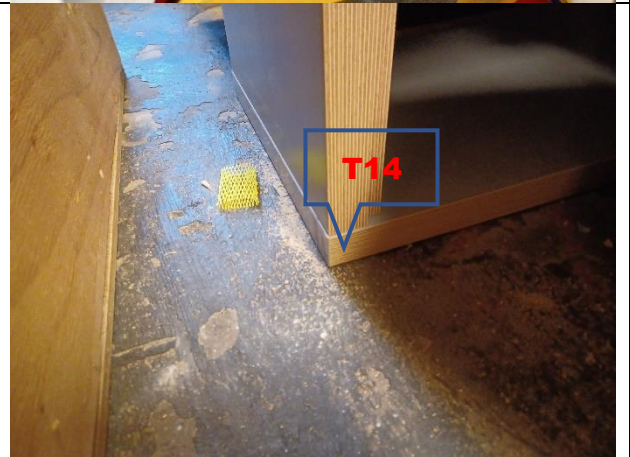
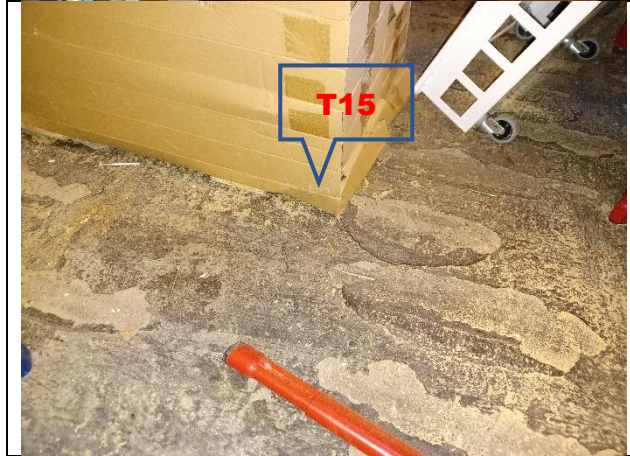
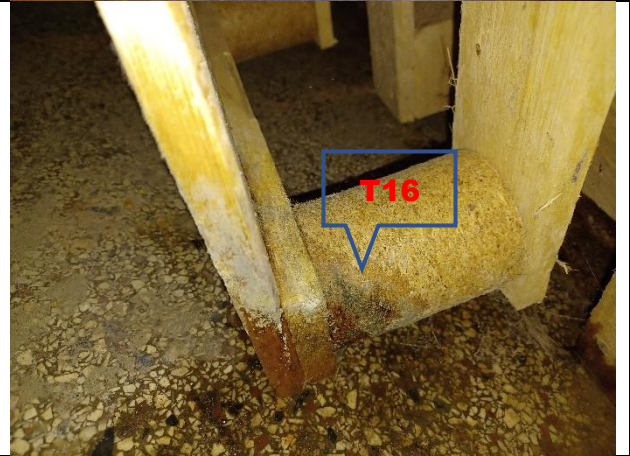
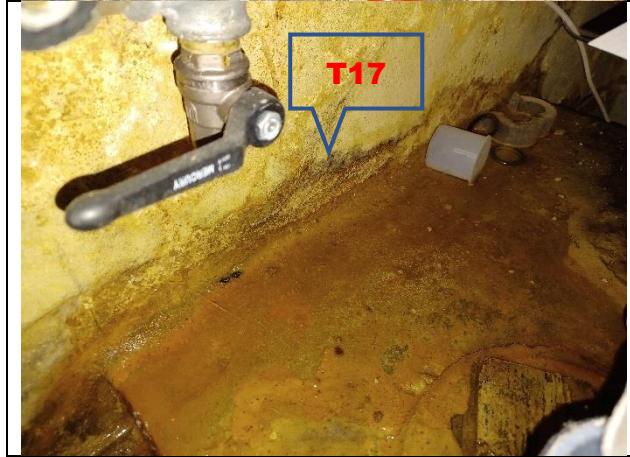
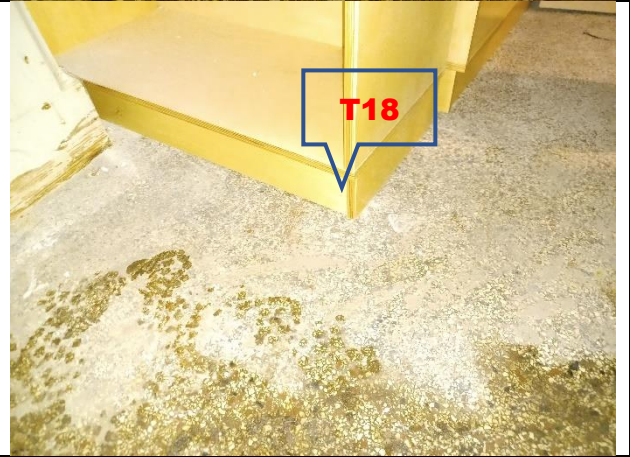
Prøve nr.	Lokalitet	Overflade	Sporer	Hyfer	Vækstflade	Bemærkninger
T1	Kælder, centralt depot	Ydervæg	Ingen	Ingen	Ingen	
T2	Kælder, centralt depot	Flyttekasse 1	Ingen	Ingen	Ingen	
T3	Kælder, centralt depot	Flyttekasse 2	Ingen	Ingen	Ingen	
T4	Kælder, centralt depot	Flyttekasse 3	Ingen	Ingen	Ingen	
T5	Kælder, centralt depot	Fodpanel med højt fugtniveau	Få	Ingen	Ingen	
T6	Kælder, central gang	Fodpanel med højt fugtniveau	Få	Ingen	Ingen	
T7	Kælder, central gang	Fodpanel med højt fugtniveau, øvre kant med støv	Få	Få	Sparsom	Tegn på skimmelvækst i støv på øvre kant af opfugtet fodpanel
T8	Kælder, depot ved varmecentral	Flyttekasse, top	Få	Ingen	Ingen	
T9	Kælder, depot ved varmecentral	Flyttekasse, top	En del	Ingen	Ingen	
T10	Kælder, depot ved varmecentral	Flyttekasse, nedre kant nær gulv	Ingen	Ingen	Ingen	
T11	Kælder, depot ved varmecentral	Nedre gerigt ved dør	Få	Ingen	Ingen	
T12	Kælder, depot ved varmecentral	Billedramme med kontakt til gulv	Få	Ingen	Ingen

T13	Kælder, depot ved pedelkontor	Flyttekasse, top	Ingen	Ingen	Ingen	
T14	Kælder, depot ved pedelkontor	Reol, nedre kant langs gulv	Ingen	Ingen	Ingen	
T15	Kælder, depot ved pedelkontor	Papkasse, nedre kant nær gulv	Få	Ingen	Ingen	
T16	Kælderlokale med utæt ventil	Træpalle nær fugtigt gulv	Talrige	Talrige	Vækst	Vækstflade skimmel
T17	Kælderlokale med utæt ventil	Væg bag utæt ventil	Talrige	Talrige	Vækst	Vækstflade skimmel
T18	Kælderlokale med utæt ventil	Reol, nedre kant langs gulv	En del	En del	Vækst	Vækstflade skimmel
